SANACIJA TEMELJNE KONSTRUKCIJE SAMOSTANSKE CRKVE U KRALJEVOJ SUTJESCI

Dragan Martinović, dipl. ing. građ.

REHABILITATION OF THE FOUNDATION STRUCTURE OF THE MONASTERY CHURCH IN KRALJEVA SUTJESKA

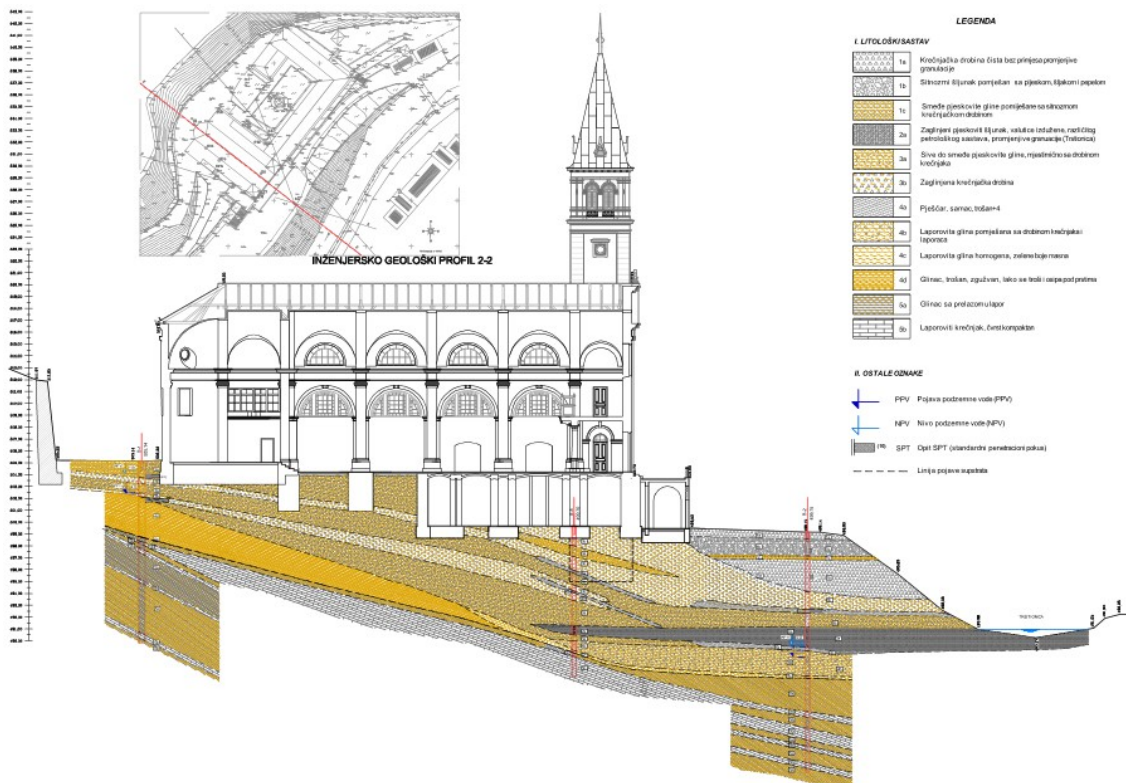
Slika 2. Inženjersko geološki profil 2-2

Dio crkve je temeljen na čvršćoj podlozi, a dio na glinovitim materijalima heterogenog sastava i vrlo neujednačenih i promjenjivih geomehaničkih svojstava. Temelji zvonika, makar su znatno dublje izvedeni, također su temeljeni u sloju gline. Kako su locirani na nizbrdnoj strani padine jasno je da su u stvari manje ukopani u prirodno tlo od, primjerice, sjevernog dijela objekta koji je u zasjeku. K tomu treba naglasiti dominantnu težinu zvonika, koji se nalaze lociranu na južnom dijelu objekta, tako da imamo izrazito neravnomjernu raspodjelu masa duž objekta crkve kao cjeline. Činjenica da se kripta nalazi samo ispod južne polovine objekta doprinosi usloženju ovog problema. (1)

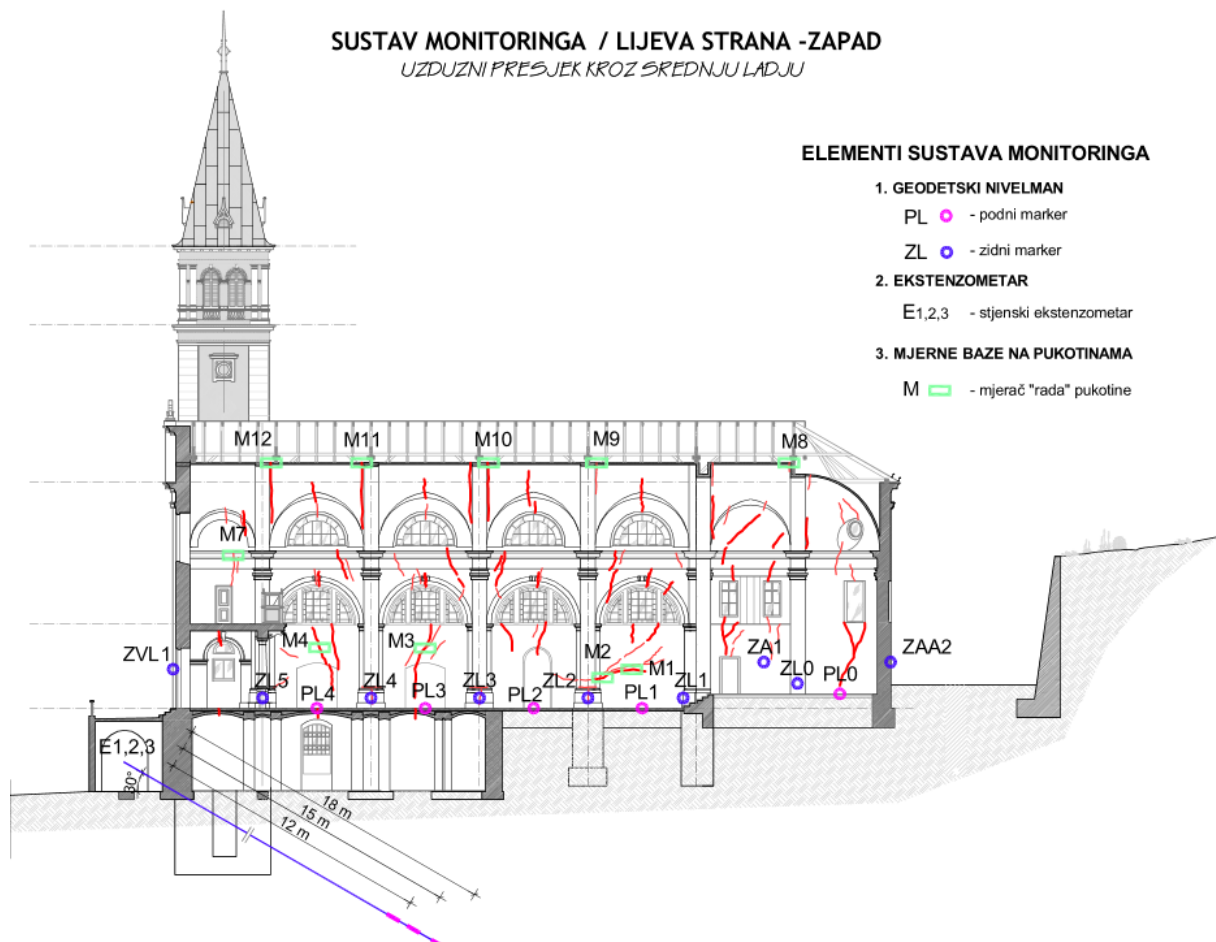
Slika 3. Shematski prikaz sustava monitoringa uspostavljenog na objektu crkve

Kontinuiranim praćenjem, gore spomenutog, sustava monitoringa, kroz vremenski period od tri (3) godine, utvrđena je kinematika objekta. Mjerenjem slijeganja objekta crkve te rada pukotina na kojima su ugrađeni markeri, evidentiran je proces stalnog otvaranja određenog broja pukotina uzrokovan diferencijalnim slijeganjem južnog dijela objekta uz lagano naginjanje masivnih zvonika crkve ka Trstionici. Konačno je zaključeno da je na svim mjernim bazama i reperima ustanovljen stalan razvoj oštećenja u vidu proširenja i produljenja pukotina, lomova pojedinih jače napregnutih dijelova konstrukcije, te slijeganje objekta. Važno je istaći da je slijeganje objekta najveće u zoni zvonika. (2)

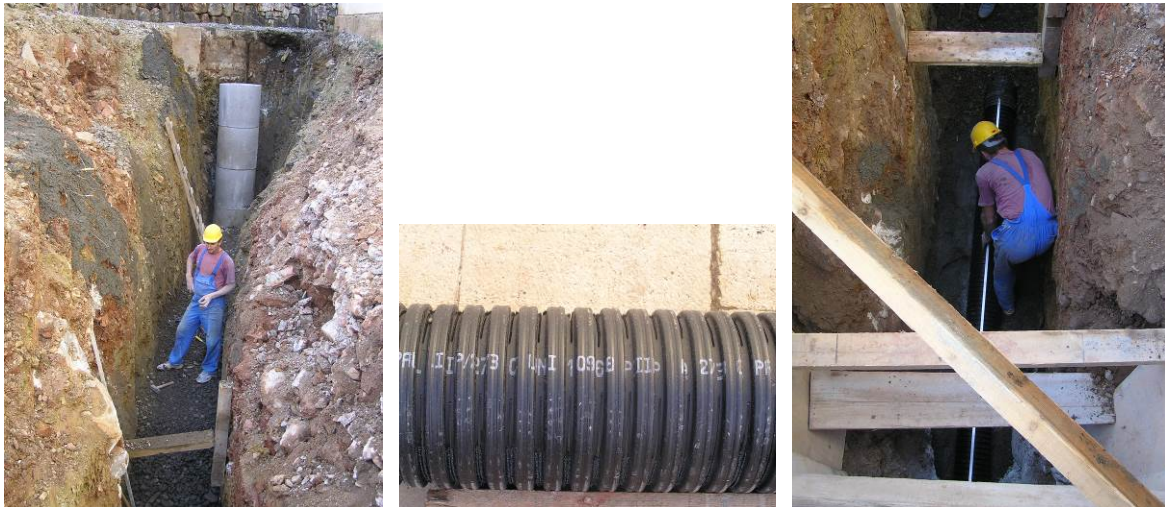
Slika 5. Drenažna zavjesa - Fotodokumentacija

Kao prvi korak u cilju zaustavljanja procesa slijeganja temeljne konstrukcije objekta crkve, nazvan I FAZA sanacije temeljne konstrukcije, izvedena je drenažna zavjesa oko objekta crkve i sanirana su oštećenja i nedostaci sustava odvodnje površinskih voda kako bi se u potpunosti uklonio ili pak značajno umanjio negativan utjecaj podzemnih i nadzemnih voda na promjene fizičko mehaničkih karakteristika temeljnog tla. Predmetni radovi su izvedeni u periodu od 13. X. 2005. do 10. XI. 2005. godine, a prema prethodno izrađenom projektu koji je temeljen na rezultatima provedenih istražnih radova. (3)

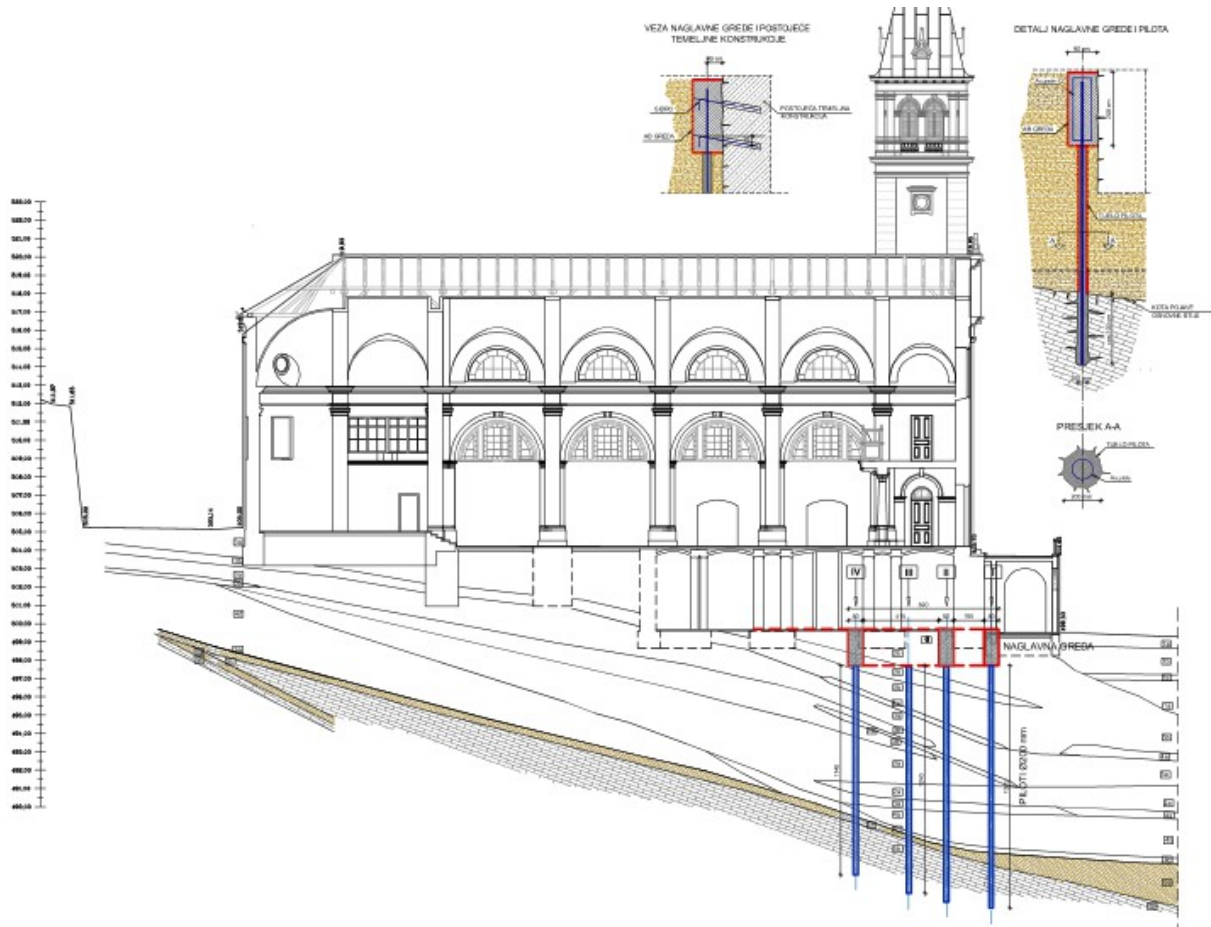
Slika 6. Dispozicija pilota - Uzdužni presjek

Zadaća prvog dijela radova je bila izvedba 40 armiranobetonskih stupova-pilota, promjera min 200 mm, u tlu, sa pouzdanim ulaskom min 3 metra u osnovnu stijenu. Od toga je jedan pilot poslužio kao probni za ocjenu ispravnog izbora metodologije izvedbe svih ostalih pilota, odnosno: načina izrade bušotina, izbora vrste i konzistencije injekcijske smjese, te konačno kontrole kvalitete izvedenih pilota u pogledu njihove trajnosti i nosivosti.

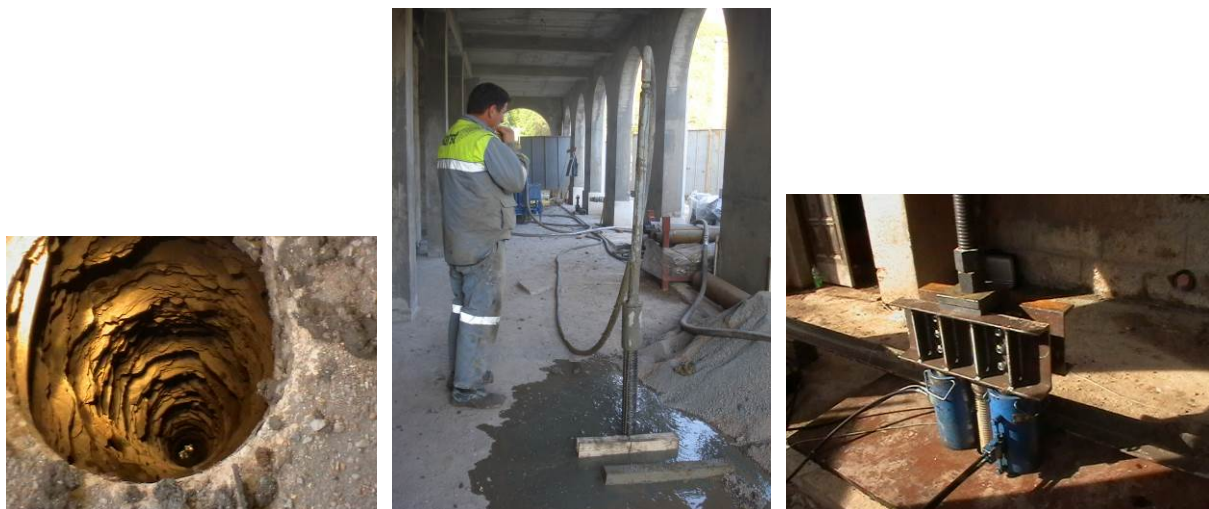
Slika 7. Izrada probnog pilota i ispitivanje nosivosti pilota

Karakteristično za ove radove je to da su se izvodili u gotovo potpuno zatvorenom prostoru, ograničene radne visine i manevarskih mogućnosti. Pored problema prilagodbe bušače opreme konkretnoj poziciji uvjeti rada za rukovaoce/bušače su bili izuzetno zahtjevni. Usprkos tomu piloti su izvedeni, uz neznatna odstupanja, točno na projektiranim pozicijama. Kvaliteta izvedenih pilota odgovara tehničkim zahtjevima što je potvrđeno provedbom programa kontrole i osiguranja kvalitete, a ispitivanjem probnog pilota od strane IMK-Građevinski fakultet iz Sarajeva je potvrđena njegova tražena nosivost.

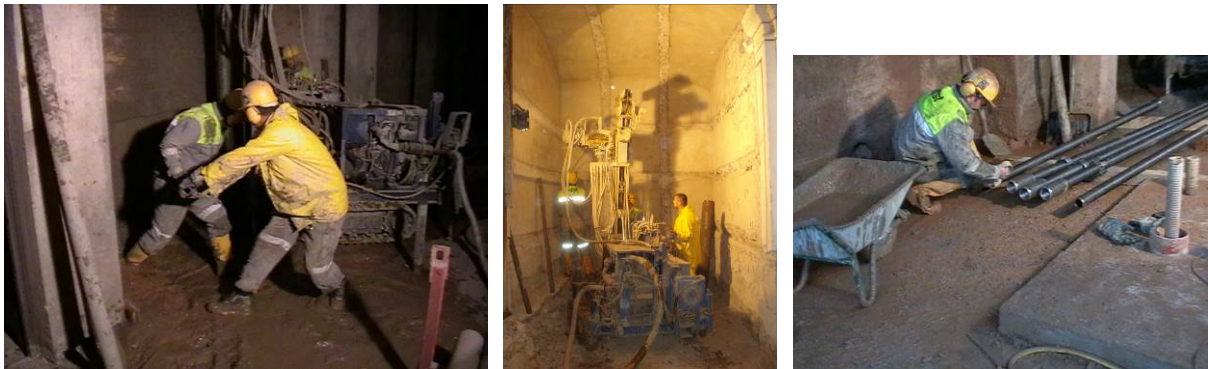
Slika 8. Izrada pilota - Fotodokumentacija

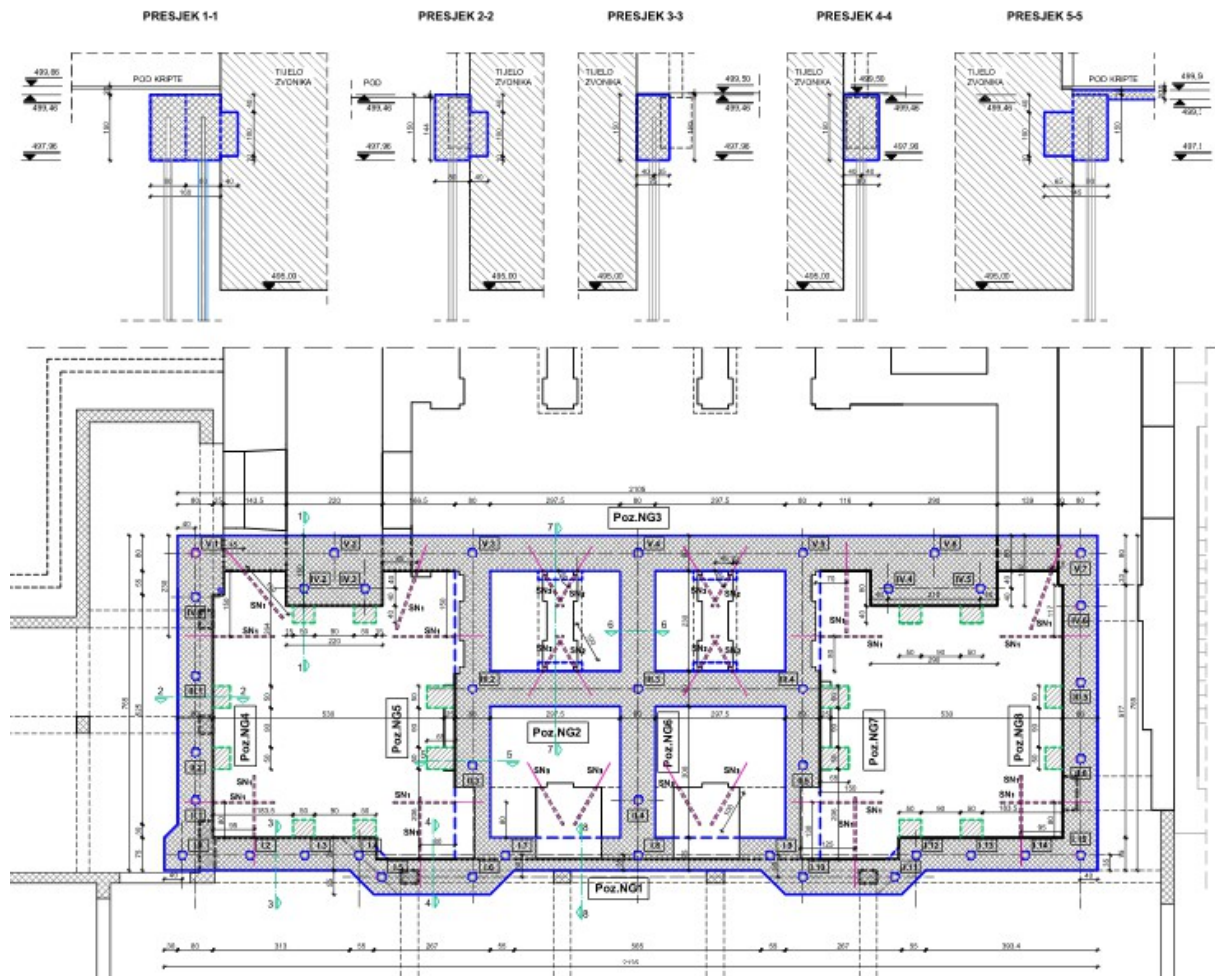
Slika 9. Naglavna gređa pilota - Tlocrt i karakteristični presjeci

Zadaća drugog dijela radova je bila međusobno povezivanje "glava" pilota te povezivanje naglavne grede pilota sa postojećim temeljima kako bi se opterećenje sa starih temelja, posredno, preko pilota, prenijelo u čvrste materijale. Cilj je bio dobiti zatvorenu, homogenu, potpuno krutu armiranobetonsku strukturu u prednjem dijelu sa zvoncima kako bi se preuzeo dio opterećenja na dijelu objekta crkve gdje mu je najveća masa. Ugovoreni radovi sastojali su se od pripremnih radova, radova rušenja i demontaže, te izvođenja armiranobetonske naglavne grede pilota, kontrole kvalitete i završnih radova. Postignut je projektirani položaj i geometrija armiranobetonske naglavne grede pilota na svim pozicijama te čvrst i trajan spoj sa kamenim strukturama postojeće temeljne konstrukcije zvonika i južnog pročelja crkve.

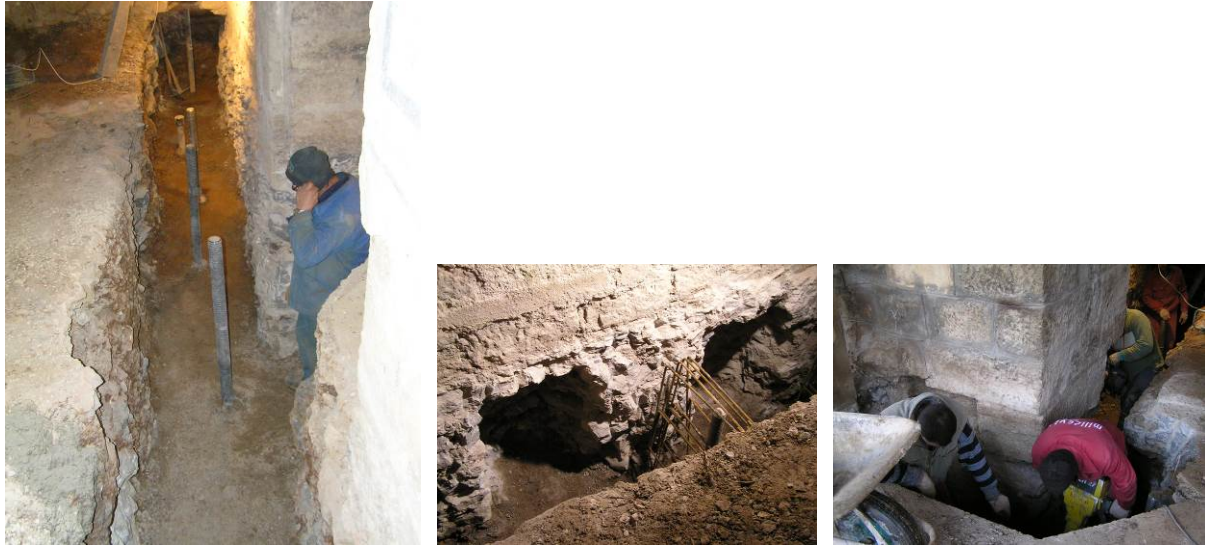
Slika 10. Iskop rova za NG pilota - Fotodokumentacija

Karakteristično za ove radove je to da su se izvodili u potpuno stiješnjenom prostoru – u rovu za NG dubine 180 cm ispod poda kripte i širine svega 80 cm, pa čak i 75 cm, dijelom i potkopanim pod postojeće kamene zidane strukture i do 50 cm. Pored problema iskopa ovako zahtjevnog rova u skućenom prostoru postojala je i opasnost od obrušavanja kamenom zidanim strukturama.

Kako ne bi došlo do destabilizacije postojeće konstrukcije crkve, u zoni radova, radovi su izvođeni kampadno (cjelokupna NG je sačinjena od 11 kampada) uz osiguranje zone radova podupiranjem sa privremenim potpornim konstrukcijama. Naročito treba istaknuti da je ugradnja armaturnog koša u uvjetima skućenog prostora (u uskom, dubokom rovu) bila izuzetno zahtjevnja zadaća. Sve kampade (time i ukupna NG) naglavne gređe pilota su izvedene na projektiranim pozicijama, sa točno ugrađenim armaturnim koševima kako je planirano, bez destabilizacije kontaktnih zidanih struktura.

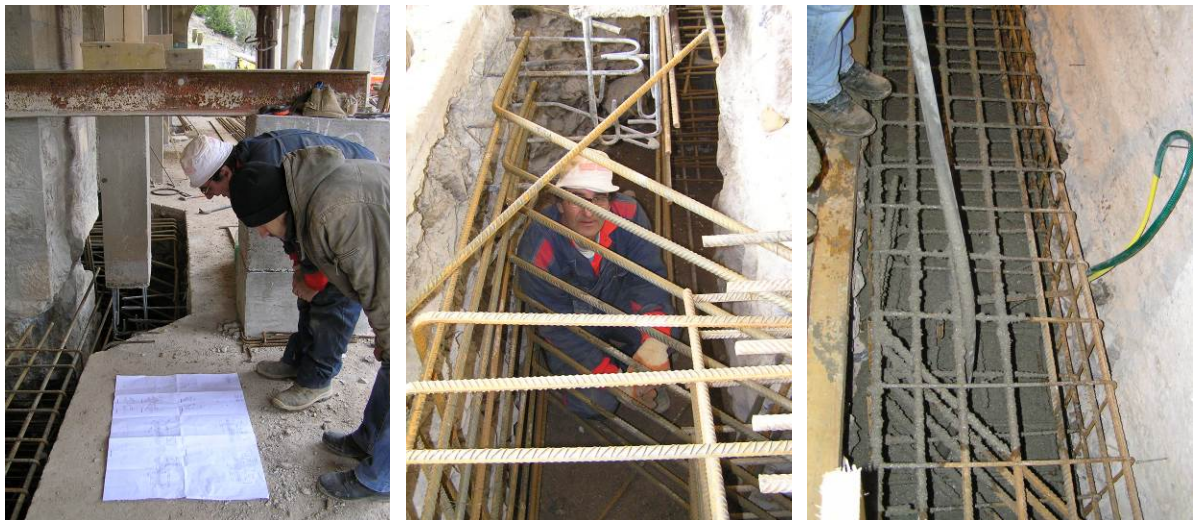
Slika 11. Armiranje i betoniranje NG pilota - Fotodokumentacija

Kvaliteta izvedenih radova odgovara tehničkim zahtjevima što je potvrđeno provedbom programa kontrole i osiguranja kvalitete, a ispitivanjem čvrstoće betona na tlak, od strane IMK-Građevinski fakultet iz Sarajeva, je potvrđena njegova tražena kvaliteta.
