## CRKVA U BLAGAJU

**Sažetak:** Župna crkva Presvetog Trojstva u Blagaju kroz svoju povijest preživjela je tri rata. Ozbiljnije je stradala u Domovinskom ratu, kad su uništene unutarnje i vanjske fasade, krov, oltariše, tavan, zvonik, prozori, vrata, sakristija, pod, električne instalacije itd. Uz crkvu potpuno je uništena i župna kuća koja datira iz 1911. godine. Obnova je trajala od 2010.-2013.g. Rad govori o karakteristikama crkve i njenog geološkog okruženja, jer je ovaj vjerski objekt, kao i većina njih iz tog vremena, izgrađen od najkvalitetnijeg prirodnog građevinskog materijala koji se mogao pronaći u blizini lokacije, a to je u ovom slučaju kamenolom Mukoša. Opisane su značajke geološke građe lokaliteta crkve i kamenoloma, kao i najvažnije karakteristike tenelije i miljevine. U završnom dijelu detaljno je objašnjena konstrukcija ove jednobrodne crkve koja se pruža u pravcu sjeverozapad – jugoistok.

## THE CHURCH IN BLAGAJ

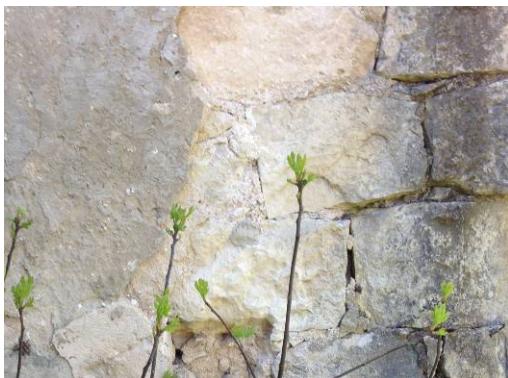
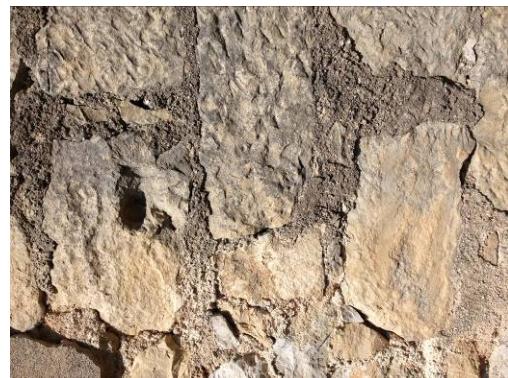
Detalji kamene gradnje na oštećenom dijelu zgrade Župnog dvora

Nedaleko od obnovljene crkve Svetog Trojstva, oko pet kilometara na sjeverozapad je poznati kamenolom Mukoša, odakle je kamen kojim je građena crkva i župni dvor, koji još nije renoviran a nalazi se odmah pored nje (slike 5. i 6.). Oštećenja na fasadi otkrivaju detalje kamene gradnje (slike 7. i 8.)

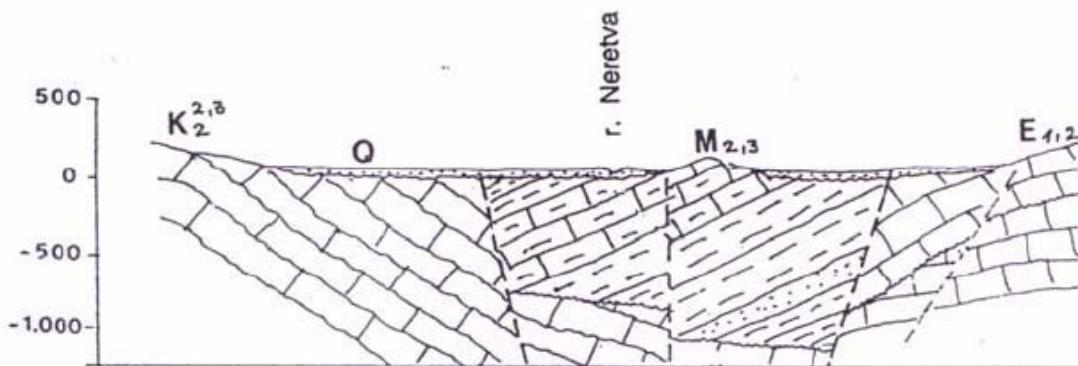
Slika 9. Geološki profil na pravcu Neretva-Mukoša-D.Gnojnice [6]

Sa lokaliteta Mukoša je kamen kojim su građeni i brojni drugi objekti u Mostaru i okolici pet stoljeća unazad. U ovom ležištu arhitektonsko-građevnog kamena nalaze se dva čuvena varijeteta „Tenelija“ i „Miljevina“. Lokalitet Mukoša nalazi se neposredno uz prometnicu M-17, a pripada kompleksu srednje i gornje miocenskih tvorevina koje su nastale na samom kraju tercijara, kada se nakon povlačenja mora i glavnog ubiranja izvršenog krajem eocena i u starijem oligocenu stvaraju veće depresije u kojima počinje taloženje slatkovodnih neogenskih naslaga. Tijekom srednjeg i gornjeg miocena, negdje i starijeg pliocena, u takvim depresijama koje su stalno lagano spuštane istaložene su debele naslage lapor, gline i konglomerata. Na slici 10. je prikazan profil kroz te naslage, a na slici 11. vidimo isječak s osnovne geološke karte list Metković (V. Rajić, J. Papeš 1971.) na kojoj su ove tvorevine kartirane kao vapnoviti lapor i lapor. Godine 1979. je profesor Crnković utvrdio da se radi o vapnencu, što se u potpunosti slaže s rezultatima ispitivanja kamena ugrađenog u Stari most, koja je još 1963.g. uradio profesor Marić. Kamenolom Mukoša je aktiviran 1997. godine, pa su za potrebe obnove Starog mosta tada urađene detaljne analize i onog kamena koji je bio u Starom mostu, ali kamena iz ležišta Mukoša. Ove analize su nedvojbeno potvrdile da se radi o vapnencu.

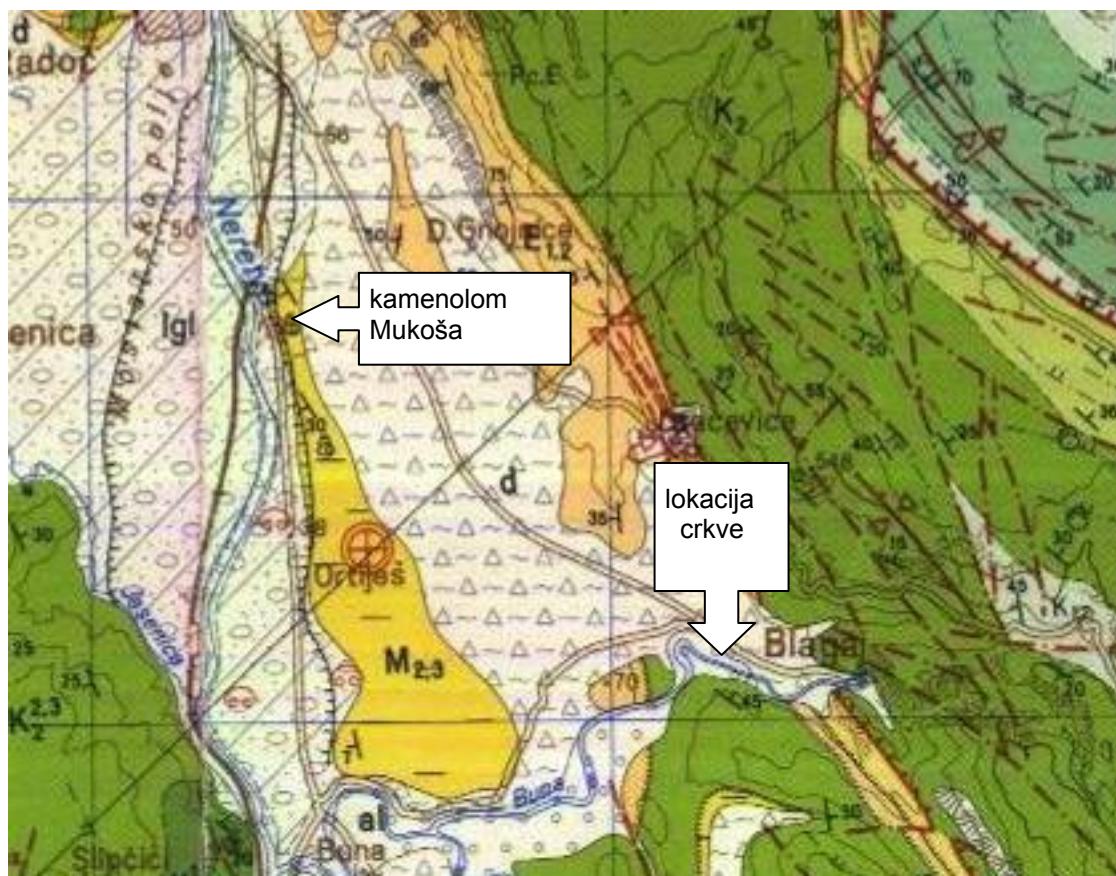
Slika 10. Isječak geološke karte s lokacijama

U strukturno-tektonskom smislu područje pripada Blagajskoj tektonskoj jedinici (slika 12), koja na sjeveroistoku graniči s tektonskom jedinicom Velež-Čabulja. O snažnim tektonskim djelovanjima u geološkoj prošlosti ovog prostora svjedoči veliki broj strukturno-tektonskih elemenata: antiklinala, sinklinala, rasjeda i navlaka. Osi ubranih struktura, pravci pružanja rasjeda, navlaka i geoloških članova imaju Dinarsku orientaciju. Na promatranom području je razvijena velika sinklinala sa eocenskim vapnencima u jezgri, koja je raskinuta uzdužnim rasjedom reversnog karaktera, kojim su na ove naslage navučeni gornjokredni vapnenci (K<sub>2,3</sub>), a njih nalazimo i južno od lokacije crkve (Slika 10). U zapadnom dijelu sinklinale nalaze se najmlađe tercijarne tvorevine nastale u srednjem i gornjem miocenu, čiji su članovi i vapnenci, poznati kao „Tenelija“ i „Miljevina“.

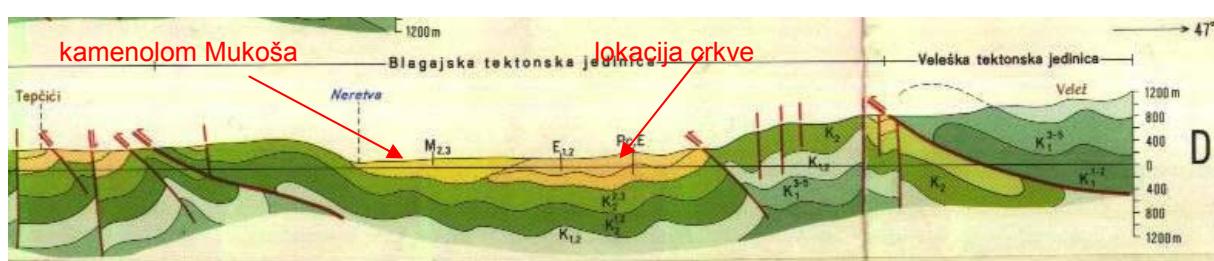
Slika 11. Isječak geološkog profila na predmetnoj lokaciji

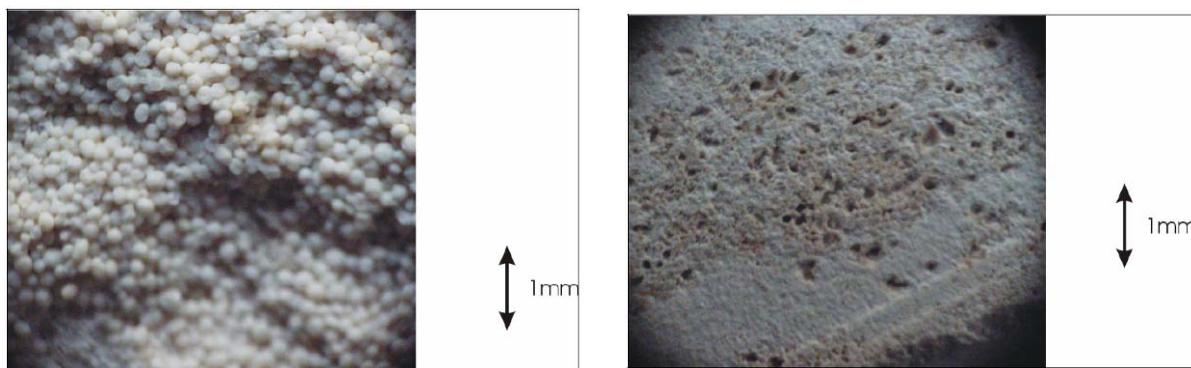
Slika 14. SEM<sup>1</sup> snimka oolitične strukture tenelijeSlika 15. SEM<sup>1</sup> snimka sitnozrnate strukture miljevine

Međutim, mikroskopski promatrano (slike 14.i 15.), razlike su vrlo velike i uočljive. Prije svega, velika je razlika u veličini zrna. Tenelija se sastoji od zrna veličine 0,2-0,5mm (kalkarenit) a miljevina ima zrna u glavnom manja od 0,063mm (kalklitit). Zrna tenelije su poput sitnih perli, sferična, na presjeku koncentrične građe, međusobno povezana kalcitnim cementom, te su zbog tih značajki ovaj varijetet u laboratoriju IGH-Zagreb svrstani u skupinu oosparita. Miljevina je zbog zrna manjih od 0,063mm svrstana u sitnozrnate vapnence. Ona sadrži tamnije mikro-slojeve i milimetarske pore, odlomke fosila i gustu bijelu masu koja nije identificirana ( Marić, 1972).

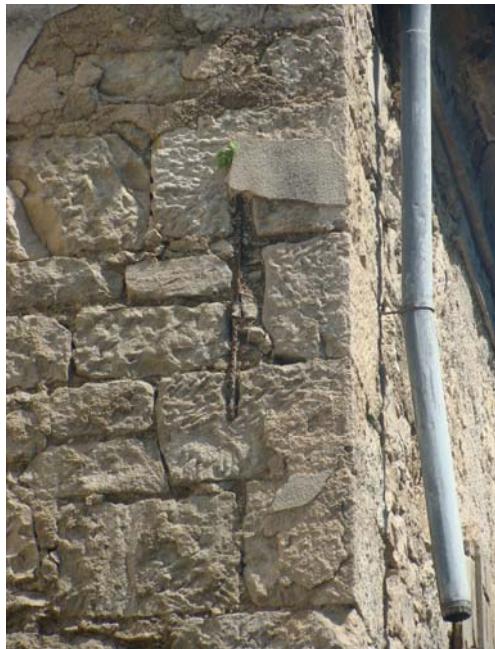
Slika 16. Kameni zidovi sa potresnom zategom

Zidovi lađe crkve i apside su urađeni od slabo klesanog kamenog vapnenca zvanog miljevina, sa vezivom od vapnenog morta. Debljina ovih zidova je 70 cm do visine drvenog stropa crkve koji je 700 cm iznad poda. U zidovima sa tri strane crkve nalaze se visoki prozori dimenzija 300 x 120 cm. Između prozora sa obje strane zidova urađeni su pilastri spojeni arkadama od vapnenog morta. U visini stropa u zidove su ugrađene željezne zatege koje povećavaju potresnu nosivost zida.

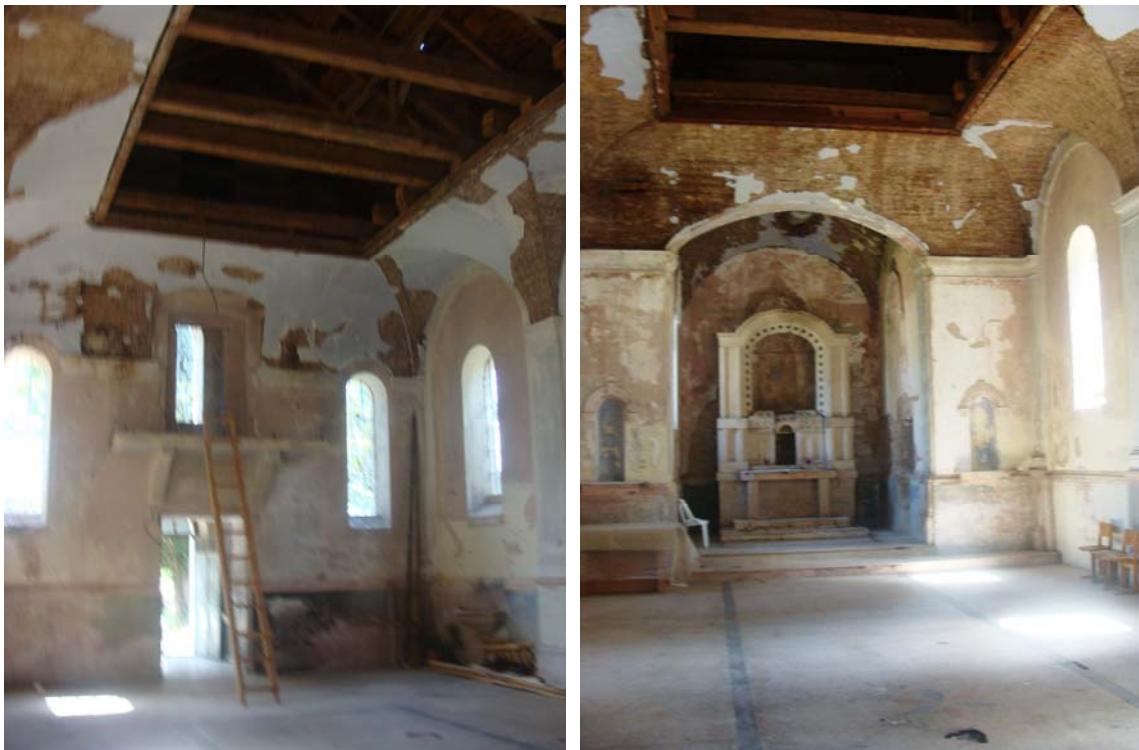
Slika 17. Unutrašnjost crkve tijekom obnove

Stropna konstrukcija iznad većeg dijela lađe crkve je drveni ravni strop. Iznad pilastra urađeni su lučni drveni lukovi koji se vežu na ravni dio stropa. Glavni nosači stropa su masivne tesane drvene hrastove grede koje se nalaze na međusobnom razmaku oko 80 cm. Krov crkve je dvostrešni drveni krov. Glavni krovni nosači su kose krovne stolice sa elementima dvostrukog visulja, na međusobnom razmaku oko 400 cm. Na glavnim nosačima krova postoje svi elementi dvostrukog visulja, ali su stupovi stolice oslonjeni na glavnu stropnu gredu a ona nije ovješena za njih kako je to slučaj kod visulje. Rogovi krova su urađeni od jednog komada drveta dužine skoro 630 cm. Rogovi su oslonjeni na grede podrožnjaka i vjenčanicu. Ove grede se oslanjaju na glavne nosače krova. Po rogovima su postavljene daske debljine 24 mm na kojima je pokrov od bakrenog lima.
