SREDNJOVJEKOVNA NEKROPOLA STEĆAKA KARASOVICE

Sažetak: Nekropola stećaka Karasovice se nalazi u neumskom zaleđu, mjestu pod imenom Hutovo. Samo mjesto kao i šire područje Popova polja je bogato arheološkim nalazima i lokalitetima. Nekropola Karasovice je smještena na prapovijesnom tumulu i uključuje 7 stećaka u obliku ploča i sanduka od kojih je njih 5 ukrašeno. Na najistaknutijem spomeniku se nalazi prikaz pet figura, odnosno 3 žene i 2 muškarca koji imaju mač o pojasu. Spomenici su dobro obrađeni ali i dosta oštećeni i pomicani. Nekropola je obrasla raslinjem i vegetacijom a postoji nekoliko vanjskih uzroka koji su utjecali na oštećenje spomenika, uključujući vodu, mikroorganizme te crnu koru. Da bi se spriječio i usporio daljni proces propadanja potrebna je hitna konzervacija i restauracija spomenika nekropole.

MEDIEVAL NECROPOLIS OF STANDING TOMBSTONES KARASOVICE

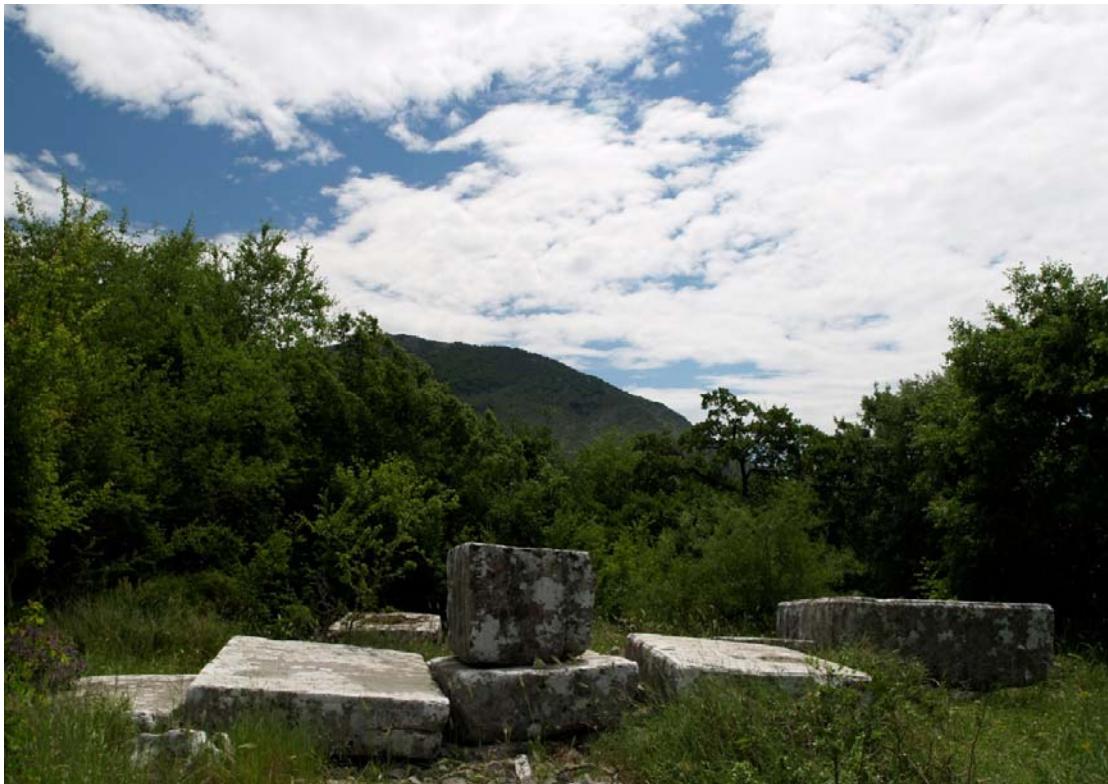
Slika 1. Nekropola Karasovice (Foto: Drago Mejdandžić)

Stećci na lokalitetu Karasovice nalaze se pokraj puta, između Gornjeg i Donjeg Hutova, a smješteni su na prapovijesnom tumulu za koje su ovi spomenici i inače dosta često vezani. Ovdje se radi o maloj nekropoli od 7 stećaka koji su orijentirani u pravcu zapad-istok i redani su u nizove.⁶ Četiri spomenika su u obliku ploče kao najstarijeg i najrasprostranijeg oblika stećka, dok su njih tri u obliku široko rasprostranjenog sanduka koji nastaje u XIV. st. a dosta se često javlja s postoljem. Stećci su dobro obrađeni, ukrašeno je njih 5, međutim danas su veoma oštećeni a može se primjetiti i da su pomicani. Nekropola je obrasla travom, grmolikim biljem i raslinjem.

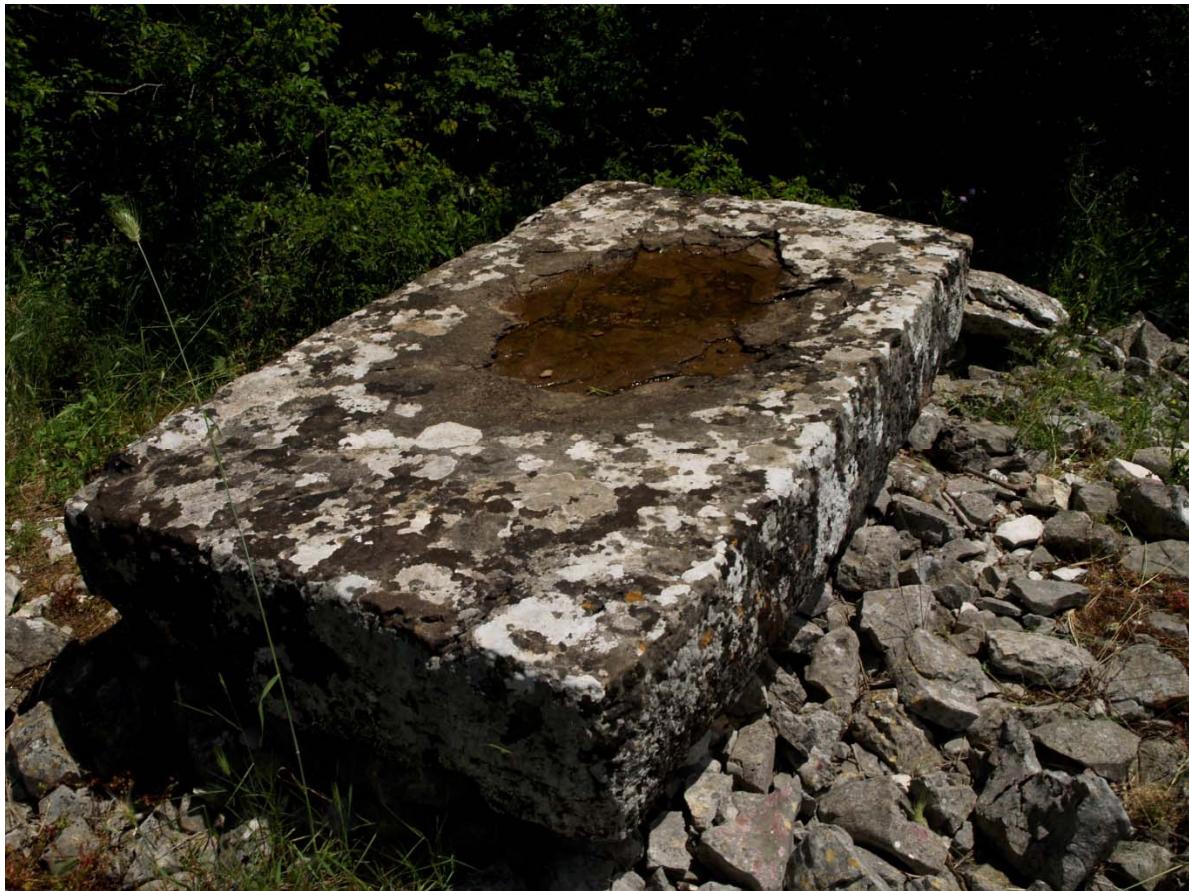
Iako su sva kulturna dobra podložna starenju, postoje čimbenici koji taj proces ubrzavaju a koji utječu i na spomenike ove nekropole. Jedan od tih faktora je čovjek koji je svojim nemarom i pomicanjem spomenikautječe na njihovo propadanje, dok drugi faktor uključuje vanjske uzroke, tj. uvjete okoliša. U Karasovicama je vidljivo nekoliko vanjskih uzroka propadanja koji djeluju na spomenike. Jedan od najvećih problema ovdje je vlaga, odnosno voda koja omogućuje razvoj mikroorganizama te uzrokuje oštećenja kod prelaska iz tekućeg agregatnog stanja u kruto pri temperaturi smrzavanja tj. pri temperaturi od 0°C.⁷ Štetni utjecaji vode najbolje se mogu primjetiti na jednom od stećaka nekropole (Sl. 2) koji je danas u najlošijem stanju. Za ovaj je stećak 1966. godine Bešlagić napisao da je „preko uspravnih strana ukrašen ljudskim figurama, prikazom kola“.⁸ Međutim ovaj je prikaz danas potpuno oštećen i nemoguće ga je uočiti. Voda se na stećku zadržava i danima nakon kišnice što uzrokuje još veće stvaranje mikroorganizama, mikropukotina i crnih kora.

Slika 2. Utjecaj vode i vlage na propadanje stećka nekropole Karasovice.(Foto: Drago Mejdandžić)

Iz priloženog vidimo da su stećci nekropole Karasovice jako vrijedni ali u isto vrijeme i dosta oštećeni spomenici. Da bi se usporio i spriječio proces propadanja stećakapotrebn je hitna konzervacija i restauracija ovih vrijednih spomenikaodnosno uklanjanjemikroorganizama i drugih uzroka propadanja, vraćanje prirodne boje kamenai njegova zaštita, te uređivanje i redovno održavanje područja čišćenjem vegetacije i suvišnog raslinja.

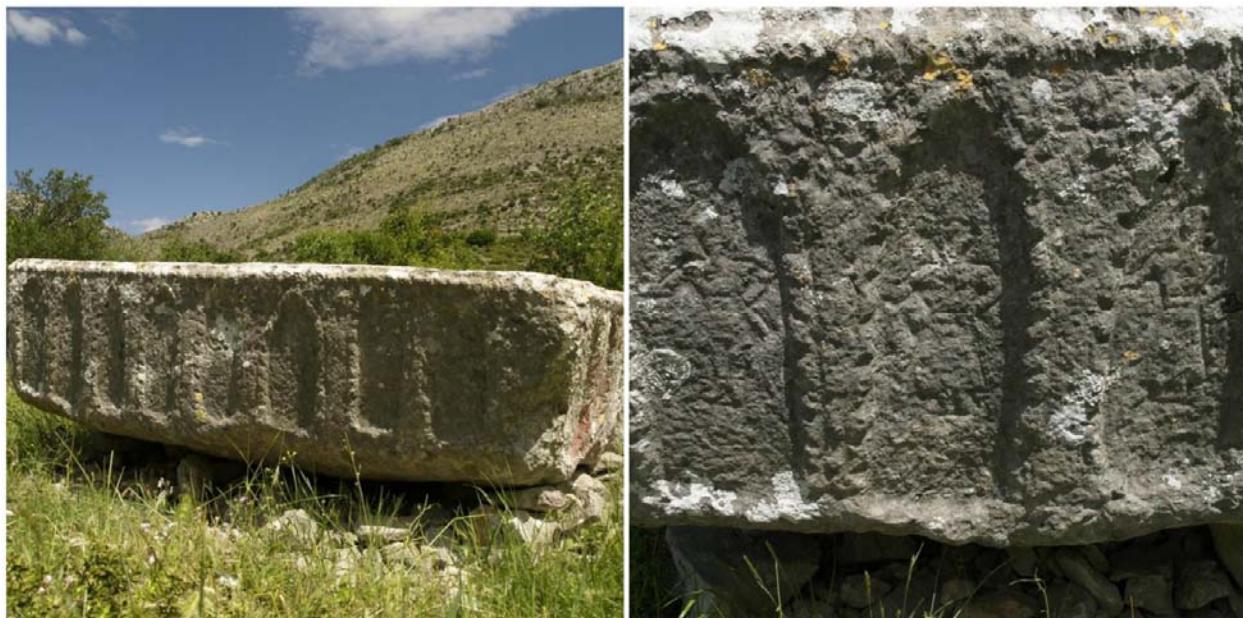
Crne kore koje utječu na vizualnu estetiku spomenika su prisutne na svim stećcima nekropole, a nastaju zbog onečišćene atmosfere. Jako su vidljive i na najinstaknutijem i najljepše ukrašenom stećku nekropole koji je u obliku sanduka a smješten je na komadima ploča. Malo je primjetljivo, zbog oštećenosti boje, da je na vodoravnoj strani stećak ukrašen pravokutnom bordurom. Na svim uspravnim stranama su prikazane arkade čiji su stupovi i lukovi tordirani i šiljasto se završavaju. Iznad arkada je prikaz tordirane vrpce, a najzanimljiviji prikaz se nalazi u prvih pet od osam ništa južne bočne strane gdje je prikazano 5 figura, odnosno 3 žene i 2 muškarca. Muškarci imaju mač u pojusu a ostali se detalji ne mogu primjetiti.⁹

Slika 3. Najveći stećak nekropole ukrašen s 5 figura. (Foto: Drago Mejdandžić)

Reljefi na stećcima su sve slabije vidljivi jer se na spomenicima stvaraju mikroorganizmi koji destruktivno djeluju na kamen oslobođanjem anorganskih i organskih kiselina. Lišajevi, gljivice bakterije i alge proizvode soli i pigmente koji boje podlogu i vizualno nagrđuju spomenike.¹⁰

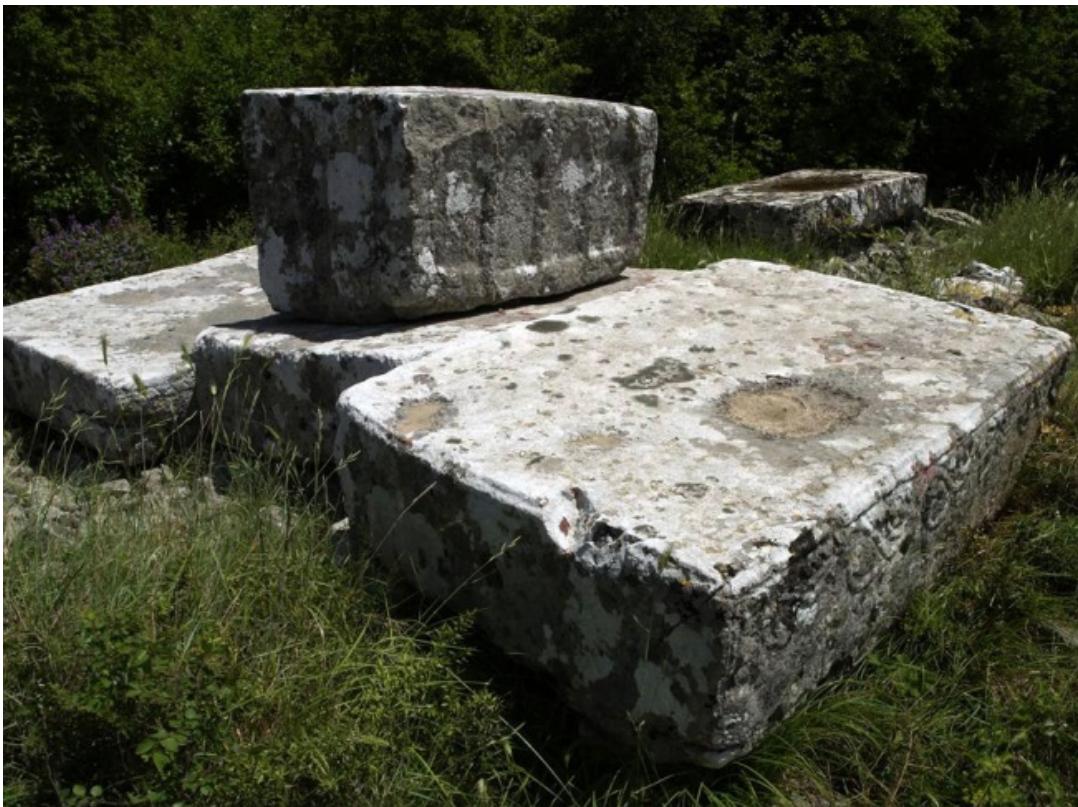
Sve su ovo problemi s kojima se bore i ostali stećci nekropole od kojih su još tri ukrašena. Jedan od njih je visoki sanduk na postolju, danas malo nakrivljen i vidljivo pomican, koji je na svojim uspravnim stranama ukrašen arkadama s tordiranim lukovima i stupovima. S njegove lijeve strane je ukrašeni stećak u obliku ploče koja preko uspravnih strana ima friz od kosih paralelica, a s njegove desne strane je ukrašeni sanduk koji na vodoravnoj strani ima borduru isto tako od kosih paralelica te pri vrhu uspravnih strana plastičnu tordiranu vrpcu.¹¹ Ostala dva stećka u obliku ploča su ostala neukrašena.

Slika 4. Skupina od 3 ukrašena stećka (Foto: Drago Mejdandžić)
