## PROJEKTIRANJE, IZGRADNJA I MONITORING VIJADUKTA NA NESTABILNOJ PADINI

**Dobroslav abrilo**, dipl.ing.gra .  
GRADIS, BP MARIBOR d.o.o. Maribor

## DESIGN, CONSTRUCTION AND MONITORING OF A VIADUCT ON AN UNSTABLE SLOPE

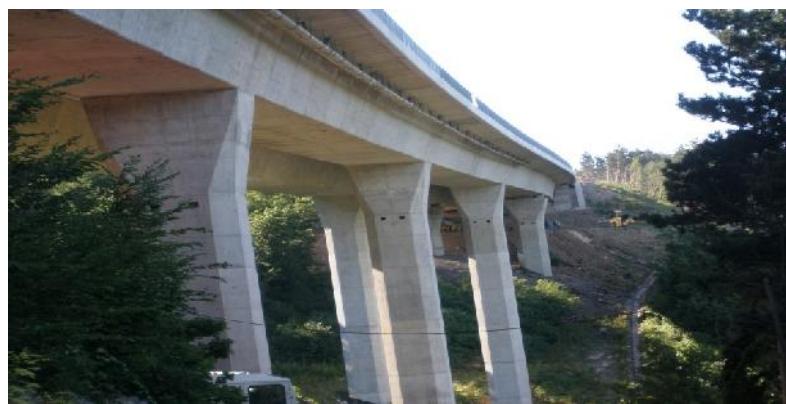
Ukupna širina lijevog i desnog objekta je 21,08 m u uzdužnom smjeru konstrukcija ima 6 raspona ukupne dužine  $L_i=332,53$  m,  $L_d=333,07$  m s pet stupova i dva upornjaka. (slika 1 i 2)

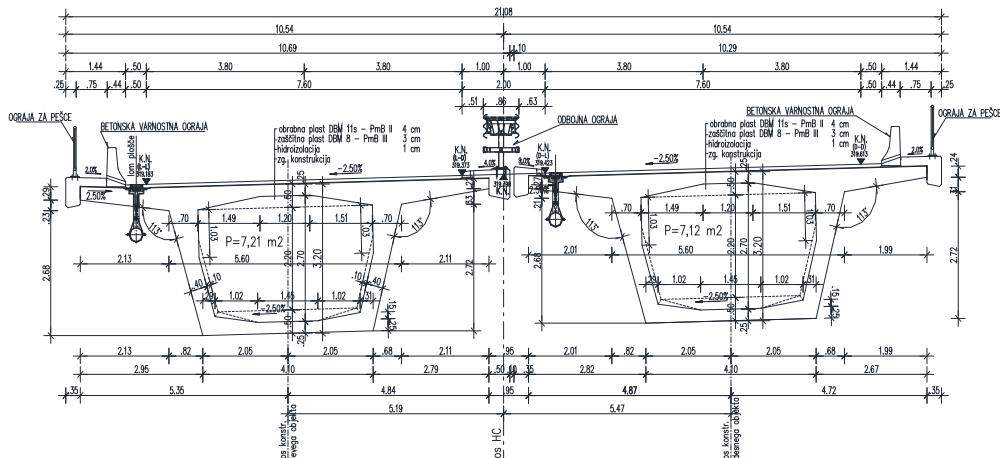
Slika 3. Popređni presjek objekata

Rasporna konstrukcija je zasnovana kao monolitna armiranobetonska prednapeta sandu asta konstrukcija preko šest raspona. Visina sanduka 3,20 m je konstantna po itavoj dužini, širina donje ploče 4,10 m, debljina rebara 40 cm. Izrada rasporske konstrukcije obavljena je po postupku slobodne konzolne gradnje s baznim dijelovima na svakom stupu dužine 6,6 m te lamenama dužine 4,2 i 5,0 m. Izrada jedne lamele traje 7 dana. (slika 3)

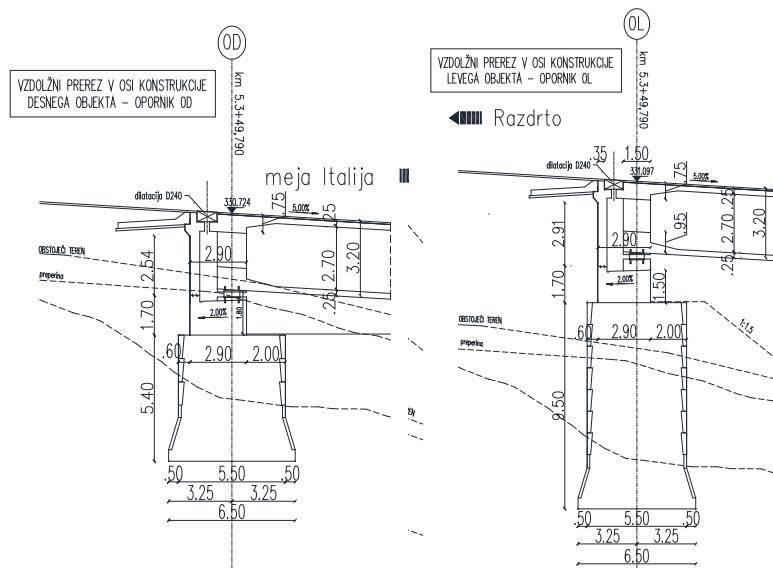
Slika 4. Upornjak 0D

Temeljenje je projektirano i izvedeno na bunarima promjera 5,5 m s proširenjem dna na 6,5 m. Dubina bunara desnog objekta je 5,40 m, a lijevog 9,5 m. Bunari su popunjeni betonom C25/30. (slike 4 i 5).

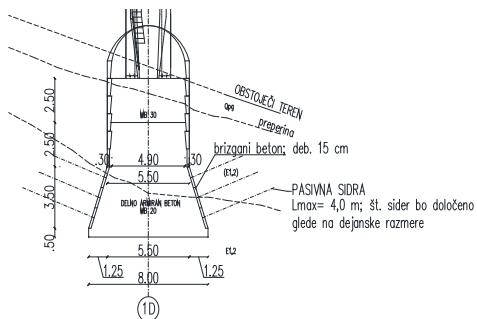
Slika 6. Upornjak 1D

Temeljenje je projektirano i izvedeno na bunarima promjera 5,5 m s proširenjem dna na 8,0 m. Dubine bunara su 8,0 i 9,0 m. Bunari su ispunjeni betonom, temeljna ploča stupa je u sastavu ispune bunara. (slike 6 i 7)

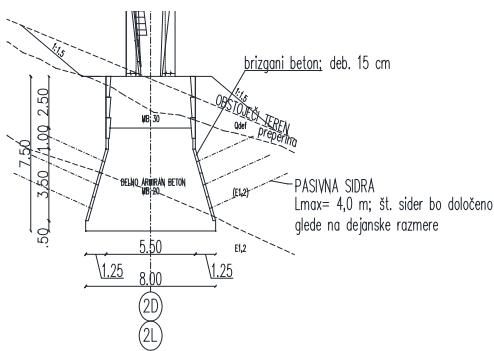
Slika 8. Upornjak 2L,2D

Temeljenje ovih stupova je projektirano i izvedeno na bunarima promjera 5,5 m s proširenjem dna na 8,0 m. Dubina bunara je 7,5 m kod stupova 2L i 2D te 9,5 i 10,0 m kod 3L i 3D. Temeljna plo a bunara je u sastavu ispune. (slike 8 i 9)

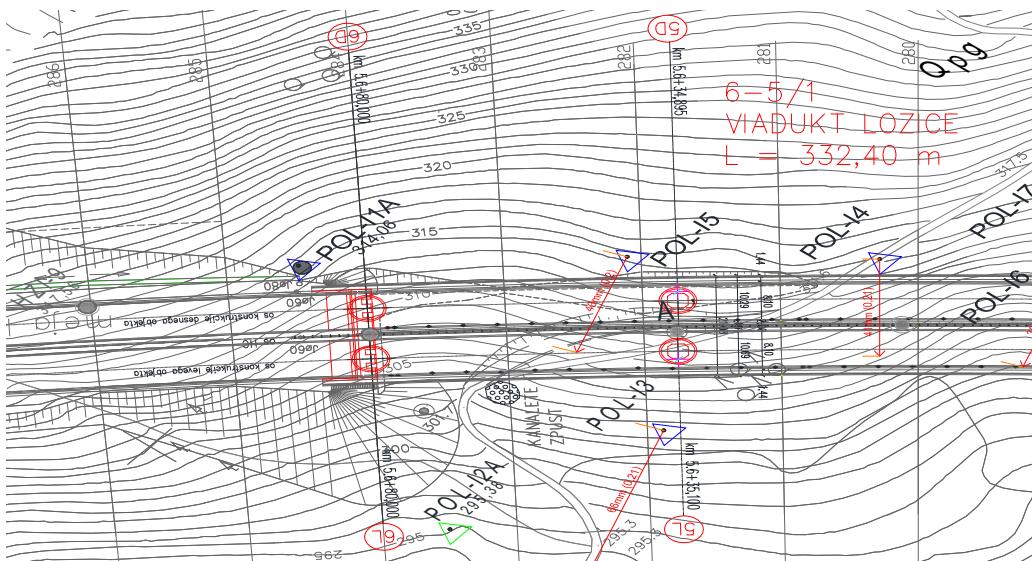
Slika10. Položaj inklinometara za oslonce 4,5 i 6

Lokacije stupa 5 i krajnjeg upornjaka 6 posebno su prane sa geotehničkim i geodetskim mjerjenjima inklinometara iznad temelja u osi 6, koji je već nakon par mjeseci registrirao pomjeranja na dubini 26,0 m.

Tijekom građenja postupno je izrađeno još 6 inklinometara na kojima su registrirana pomjeranja na dubini 19 do 26 m, odnosno pomjeranja koja se nalaze 4 do 18 m ispod predviđene kote temeljenja bunara po projektu iz 2001. godine. Inklinometarska mjerjenja obavljena u trećoj fazi izrade enih inklinometara pokazala su da je i temelj stupa 4 ugrožen, gdje su registrirana lagana pomjeranja na dubini 11,0 m.

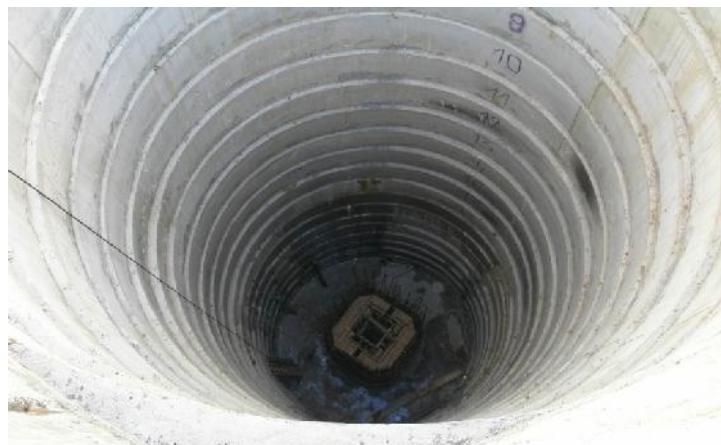
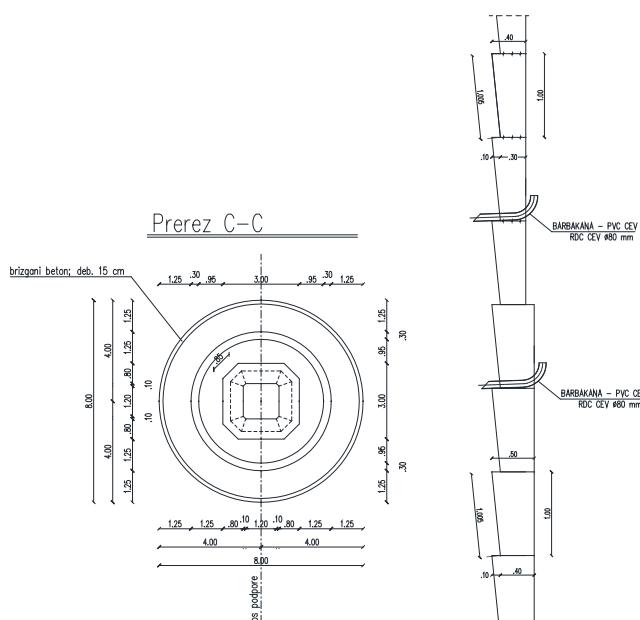
Slika11: Shema bunara

Temeljenje oslonaca 5 i 6 je na osnovu inklinometarskih mjerena i ustanovljenih pomjeranja izvedeno u zaštitnom obrubu u gibljive-deformabilne konstrukcije bunara. Unutrašnji promjer bunara od 7,4 m te dimenzije stupa 3,0x3,0 m, omogućavaju deformaciju- pomjeranje obrubnog tla do 200 cm bez utjecaja na zidove stupova, odnosno stup je zaštićen za cca 130 godina.

Obru evi promjera 8,0 m me usobno su po visini povezani samo s konstruktivnom armaturom (slika 11) koja osigurava stabilnost prethodno izra enog obru a. Kod temeljenja stupova 5L,5D,6L i 6D nastupile su velike promjene u odnosu na osnovni projekt. Bunari su po cijeloj visini konstantnog promjera od 8,0 i 8,40 m, dubina bunara je pove ana, bunari nisu ispunjeni betonom, a stupovi su spušteni do kote temeljne plo e, na dnu bunara.

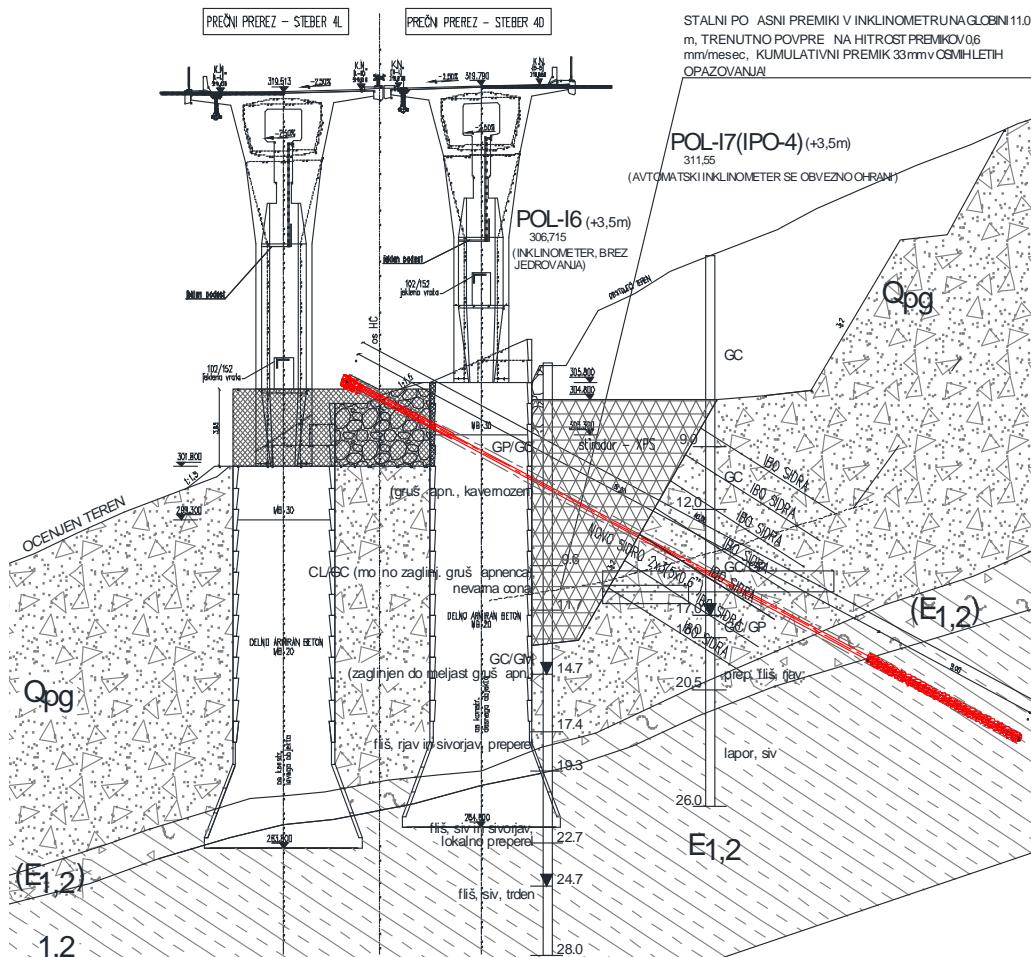
Slika 13. Rješenje otpornosti temeljenja na klizištu

Zbog toga je monitoringom predviđeno detaljnije i preciznije praćenje ovog temelja. Projektant je predviđao rješenje, koje bi se u slučaju potrebe primjenilo. (slika 13)

Rješenje se sastoji iz međusobnog povezivanja lijevog i desnog bunara, odkopom i kaskadnom zaštitom kosina iznad temelja i ugradivanjem 6 geotehničkih sidara tip 5x0,62" koja bi preuzele sile prouzrokovane od pritiska padine.

Posljednja obavljena mjerjenja pokazala su pojavu pomjeranje tla u podruju temelja stupa 4. Inklinometar POL-16 pokazao je da je temelj stupa ugrožen pošto su registrirana manja pomjeranja na dubini 11,0 m. Obzirom da je temeljenje izvedeno na bunaru koji je ispunjen betonom i nije fleksibilan to ne može svojim pomjeranjem eliminirati utjecaje na sami stup.
