ANALIZA STANJA DISKONTINUITETA U PRISTUPNOM TUNELU HE RAMA

prof. dr. sc. Amira Galić, dipl. ing. geol.
Građevinski fakultet Sveučilišta u Mostaru
Marija Burić, mag. građ.

ANALYSIS OF THE CONDITION OF DISCONTINUITIES IN THE ACCESS TUNNEL HPP RAMA

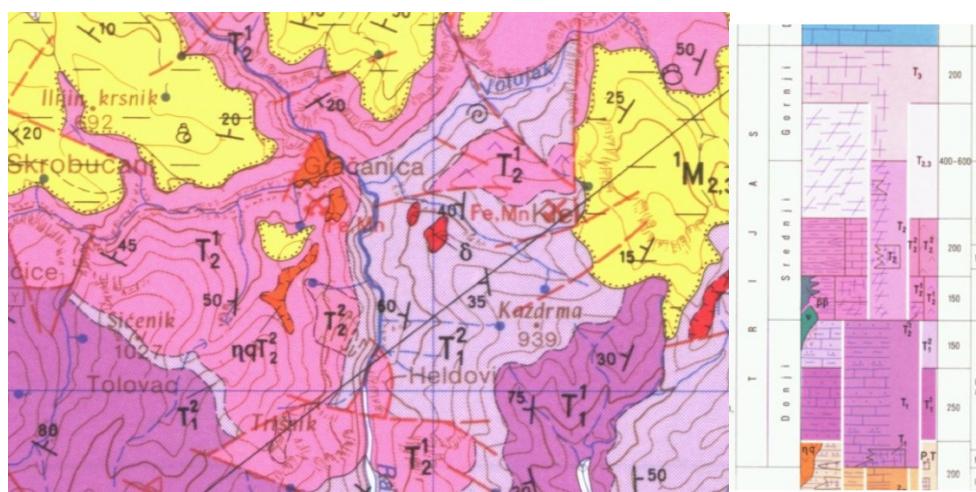
Slika 2. Isječak OGK list Prozor (dio na kojem se nalazi pristupni tunel HE Rama)

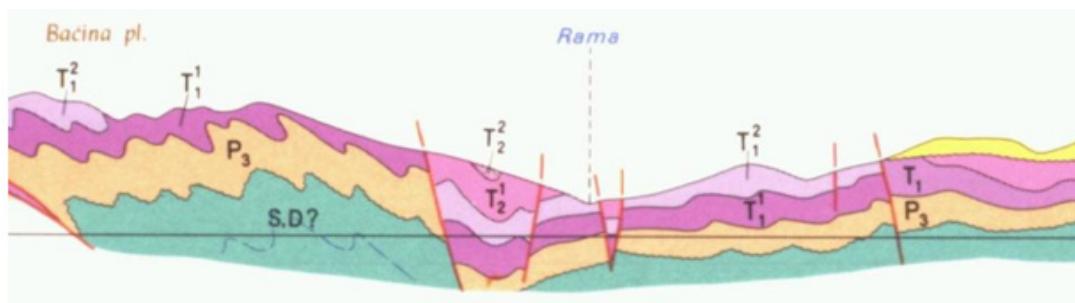
Slika 3. Dio profila OGK list Prozor koji oslikava tektoniku ovog prostora

Što se tiče tektonike same lokacije hidroelektrane, ovo područje predstavlja dio sinklinale raskinute po kontaktu vapnenca i dijabaz-rožne serije. Tu se ne radi samo o lokalnom rasjedanju nego o velikoj rasjednoj zoni u kojoj je usječena Rama, a koja je presjećena drugim rasjedom skoro uspravnim na tok rijeke. Kretanja su bila uglavnom u pravcu sjevera. Stupanj dinamometamorfizma nam govori da su kretanja u ovom području ponavljana više puta, što je dovelo do komplikiranih međusobnih odnosa koji se površinskim zapažanjima nisu ni mogli otkriti. Na osnovu istraživanja vezanih za ovaj objekt, zaključujemo da se strojarnica s svim ostalim objektima nalazi u neposrednoj blizini rasjedne zone u kojoj su kretanja ponavljana više puta i za koju je vezana magmatska aktivnost u ovom području. Magmatske intruzije vezane su neposredno za rasjednu zonu koju presijecaju pristupni i odvodni tunel.

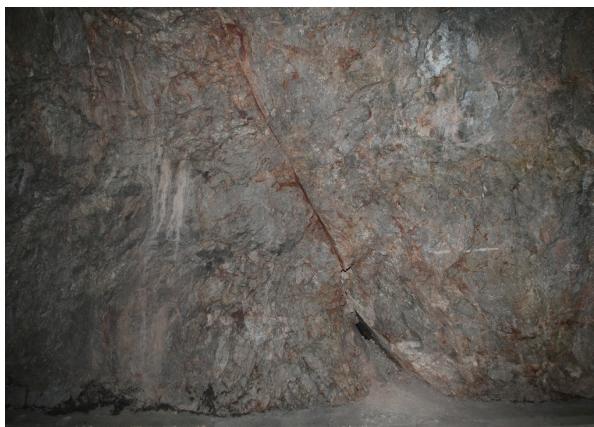
Na prvoj lokaciji je vrlo uzak diskontinuitet, koji se pri samom dnu širi. Izmjerena širina zijeva na tom proširenju iznosi 3 cm, dok se idući prema gore zijev se nakon 0,5 metara sužava na nulu, a na donju stranu povećava na 10 cm. Obzirom na duljinu diskontinuiteta možemo reći da je srednje postojanosti. Stijenke diskontinuiteta su hrapave i čvrste. Diskontinuitet je suh bez naznaka tečenja vode. Izmjereni otklon smjera pada od sjevera iznosi 270° a otklon od horizontale je 76° .

Slika 5. Pogled na prvu lokaciju

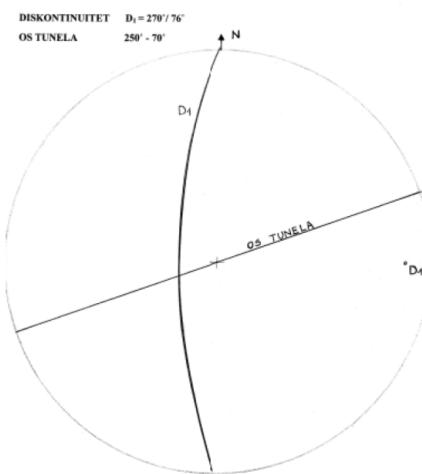
Slika 6. Strukturni dijagram diskontinuiteta br.1

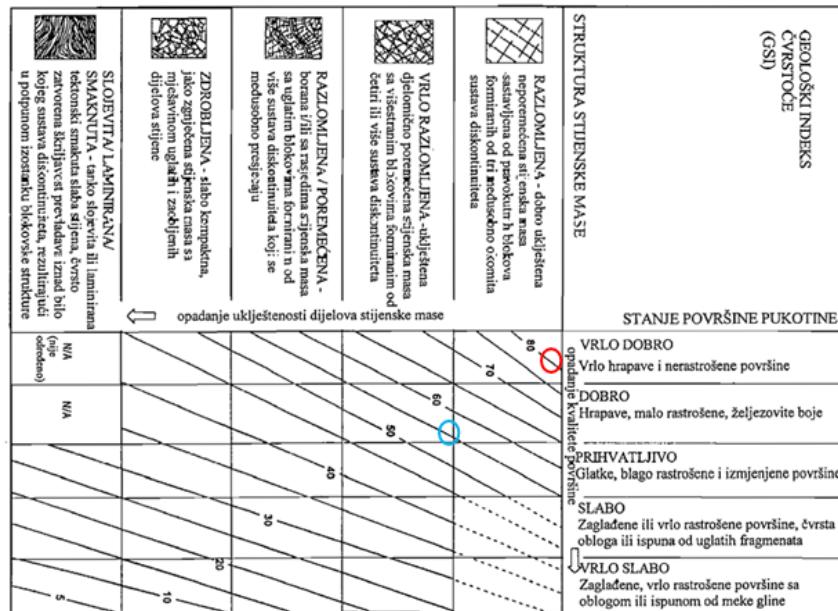
○ GSI za 1., 2., 4., 5., i 6. lokaciju ○ GSI za 3. lokaciju

Slika 7. Dijagram za procjenu geološkog indeksa čvrstoće na temelju vizualne ocjene geoloških uvjeta (Hoek i Marinos, 1998.)

Iz dijagrama za procjenu geološkog indeksa čvrstoće (sl.7.) na temelju vizualne ocjene geoloških uvjeta za prvu lokaciju očitan je GSI 80. Indeks kvalitete stijenske mase RQD je procijenjen na 100 % jer postoji samo jedan diskontinuitet. Obzirom na broj bodova prema RMR klasifikaciji (tab. 4.) stijenska masa na ovoj lokaciji pripada prvoj kategoriji vrlo dobre stijenske mase.

Iz dijagrama za procjenu geološkog indeksa čvrstoće (Hoek i Marinos, 1998. sl. 7.) na temelju vizualne ocjene geoloških uvjeta za drugu lokaciju očitan je GSI=80. Indeks kvalitete stijenske mase RQD je procijenjen na 100 % jer postoji samo jedan diskontinuitet. Obzirom na broj bodova prema RMR klasifikaciji (tab. 7.) stijenska masa na prvoj lokaciji pripada prvoj kategoriji vrlo dobre stijenske mase.

Iz dijagrama za procjenu geološkog indeksa čvrstoće (Hoek i Marinos, 1998. sl. 7.) na temelju vizualne ocjene geoloških uvjeta za drugu lokaciju očitan je GSI=55. Indeks kvalitete stijenske mase RQD je određen prema izrazu:

Iz dijagrama za procjenu geološkog indeksa čvrstoće (Hoek i Marinos, 1998. sl.7.) na temelju vizualne ocjene geoloških uvjeta za četvrtu lokaciju očitan je GSI=80. Indeks kvalitete stijenske mase RQD je procijenjen na 100 % jer postoji samo jedan diskontinuitet. Obzirom na broj bodova prema RMR klasifikaciji (tab. 13.) stijenska masa na ovoj lokaciji pripada prvoj kategoriji vrlo dobre stijenske mase.

Iz dijagrama za procjenu geološkog indeksa čvrstoće (Hoek i Marinos, 1998. sl.7.) na temelju vizualne ocjene geoloških uvjeta za petu lokaciju očitan je GSI=80. Indeks kvalitete stijenske mase RQD je procijenjen na 100 % jer postoji samo jedan diskontinuitet. Obzirom na broj bodova prema RMR klasifikaciji (tab. 16.) stijenska masa na ovoj lokaciji pripada prvoj kategoriji vrlo dobre stijenske mase.

Iz dijagrama za procjenu geološkog indeksa čvrstoće (Hoek i Marinos, 1998. sl.7.) na temelju vizualne ocjene geoloških uvjeta za šestu lokaciju očitan je GSI=80. Indeks kvalitete stijenske mase RQD je procijenjen na 100 % jer postoji samo jedan diskontinuitet. Obzirom na broj bodova prema RMR klasifikaciji (tab. 19.) stijenska masa na ovoj lokaciji pripada prvoj kategoriji vrlo dobre stijenske mase.

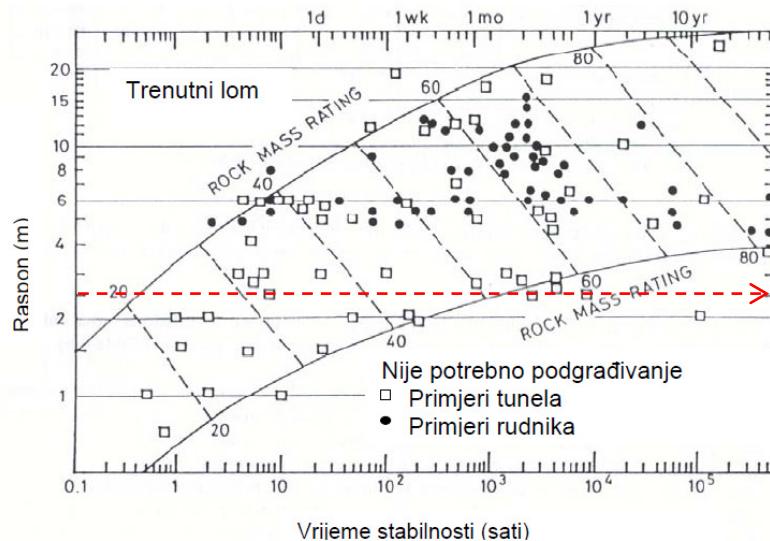
Prosječno vrijeme stabilnosti nepodgrađenog otvora raspona 3m očitano s dijagrama raspon/vrijeme stabilnosti ima maksimalnu vrijednost.

Slika 8. Dijagram raspon/vrijeme stabilnosti za prvu lokaciju

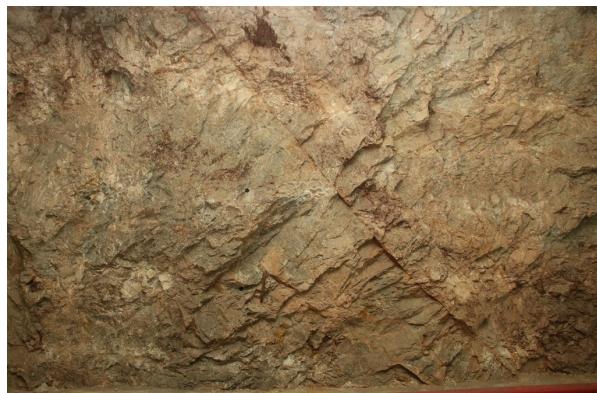
Diskontinuitet na drugoj lokaciji je zatvoren i bez ispune, suh, nema tragova starog procjeđivanja ni kapanja. Duljina diskontinuiteta ukazuje na to da je srednje postojanosti. Stijenke diskontinuiteta su hrapave, bez vidljivih znakova rastrošbe stijene. Izmjereni otklon smjera pada od sjevera iznosi 276° otklon od horizontale 64° .

Slika 9. Diskontinuitet na drugoj lokaciji

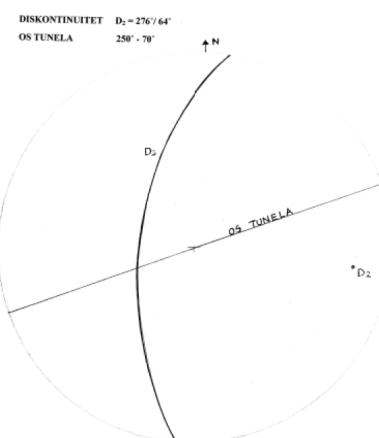
Slika 10. Strukturni dijagram diskontinuiteta br. 2

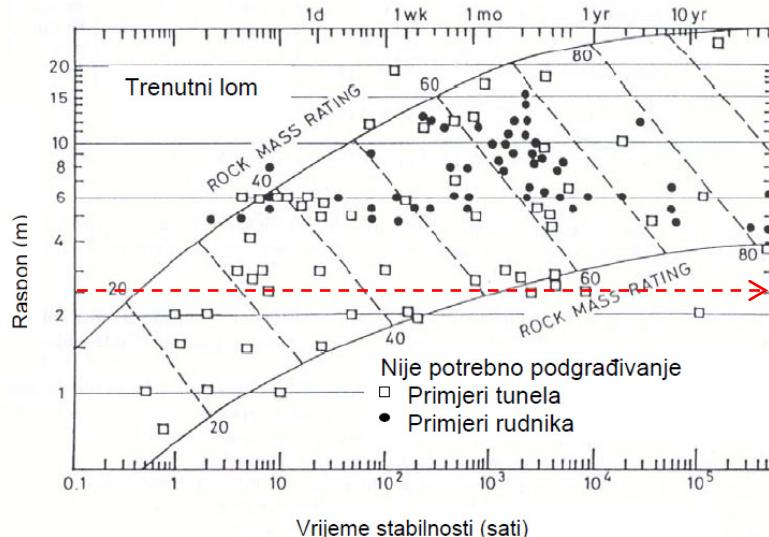
Prosječno vrijeme stabilnosti nepodgrađenog otvora za raspon od 3m očitano s dijagrama raspon/vrijeme stabilnosti ima maksimalnu vrijednost.

Slika 11. Dijagram raspon/vrijeme stabilnosti za drugu lokaciju

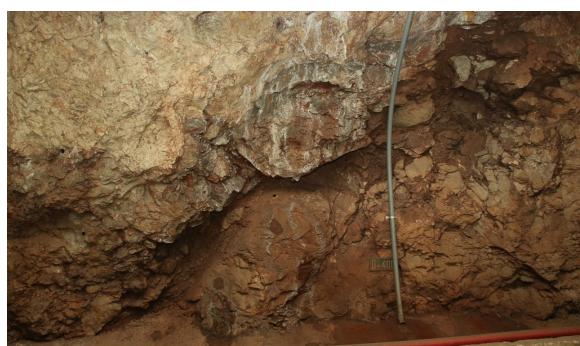
Na trećoj lokaciji nailazimo na oštećenu stijensku masu, koja ujedno predstavlja čvrstu vezanu stijenu, jer je crvenica koja služi kao ispuna očvrsla. Diskontinuiteti na ovoj lokaciji su uglavnom široki i ispunjeni crvenicom. Razmak između diskontinuiteta je oko 20 cm, postoje tri sustava plus slučajni diskontinuiteti, te se radi o značajnoj blokovskoj izdijeljenosti. Diskontinuiteti su dijelom vlažni, ali nije prisutna slobodna voda. Izmjereni otklon smjera pada od sjevera glavnog diskontinuiteta iznosi 279° a otklon od horizontale 52° .

Slika 12. Pogled na treću lokaciju

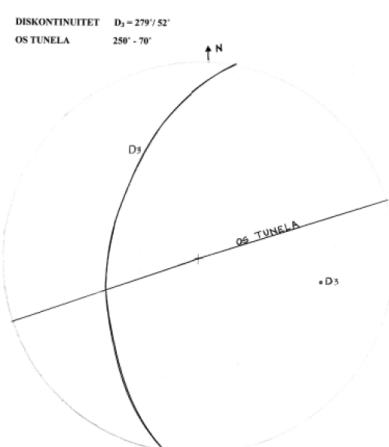
Slika 13. Strukturni dijagram diskontinuiteta br. 3

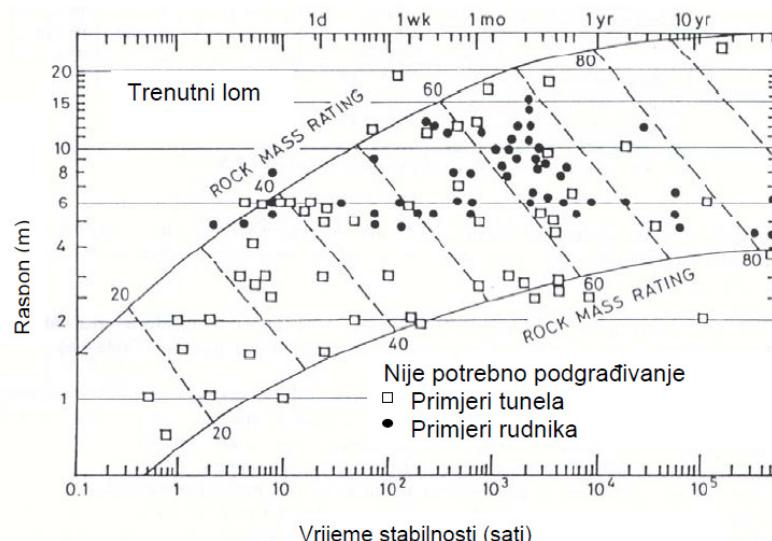
Slika 14. Dijagram raspon/vrijeme stabilnosti za treću lokaciju

Prosječno vrijeme stabilnosti nepodgrađenog otvora raspona 3m prema dijagramu raspon/vrijeme stabilnosti je maksimalno.

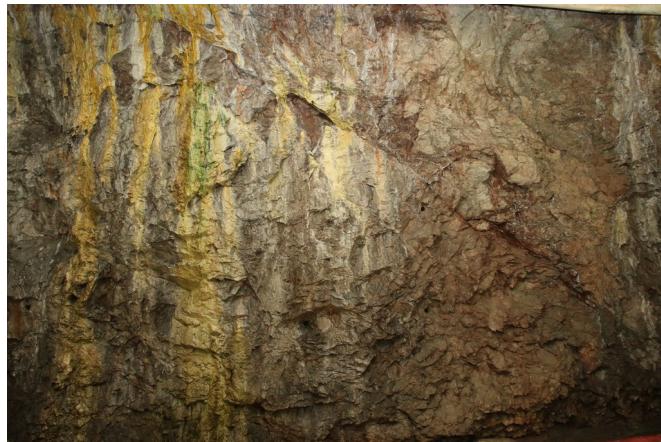
Za četvrtu lokaciju karakterističan je diskontinuitet koji je zatvoren i bez ikakve ispune, s zidovima koji se dodiruju. Duljina diskontinuiteta nam govori da je srednje postojanosti. Stjenke su hrapave i čvrste. Diskontinuitet je vlažan, trenutno nema istjecanja, ali se vide tragovi starog tečenja. Na slici možemo vidjeti da je prisutna siga žutosmeđe boje koja obično potječe od humusnih kiselina procijenjenih iz pokrova tla, te zelena siga čija boja potječe od metalnih iona ugrađenih u kristalnu strukturu siga. Otklon smjera pada od sjevera na ovoj lokaciji iznosi 281°. a otklon od horizontale 40 °.

Slika 15. Pogled na četvrtu lokaciju

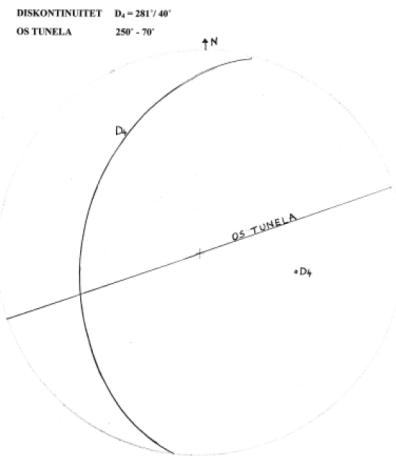
Slika 16. Strukturni dijagram diskontinuiteta br. 4

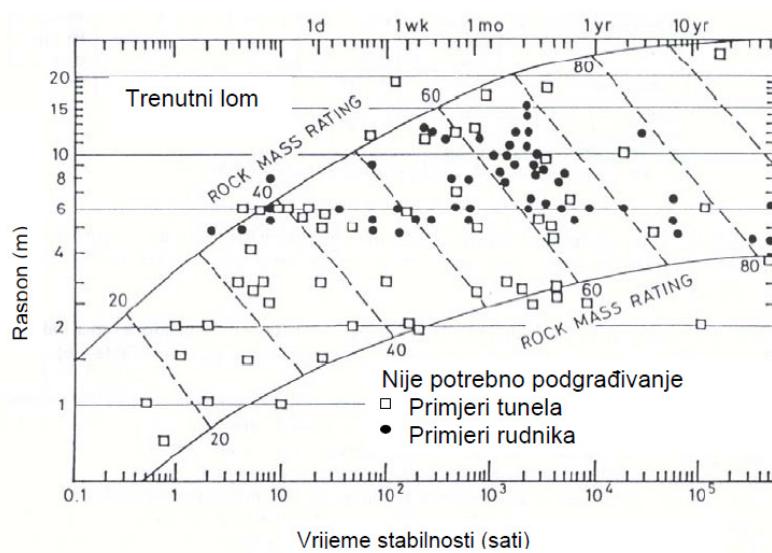
Prosječno vrijeme stabilnosti nepodgrađenog otvora prema dijagramu raspon/vrijeme stabilnosti je maksimalno.

Slika 17. Dijagram raspon/vrijeme stabilnosti četvrtu lokaciju

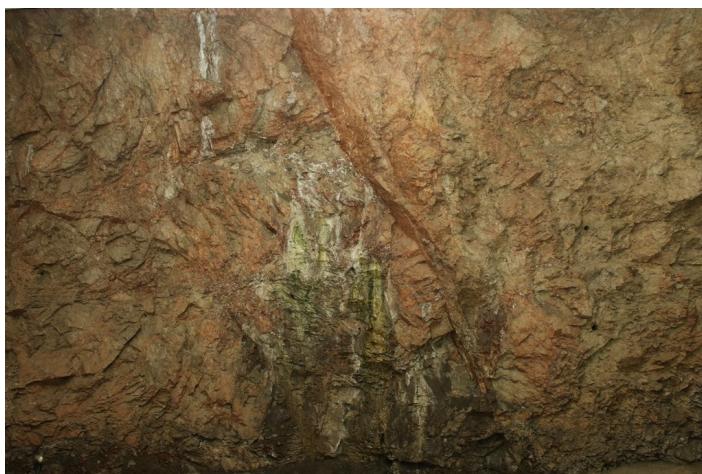
Na petoj lokaciji nailazimo na zatvoreni diskontinuitet, koji se proteže duljinom preko 5m. Diskontinuitet je suh, ali u neposrednoj blizini postoje naznake starog tečenja vode, te zelene sige. Stijenke diskontinuiteta su hrapave i čvrste. Izmjereni otklon smjera pada od sjevera iznosi 285° , a otklon od horizontale 68° .

Slika 18. Pogled na petu lokaciju

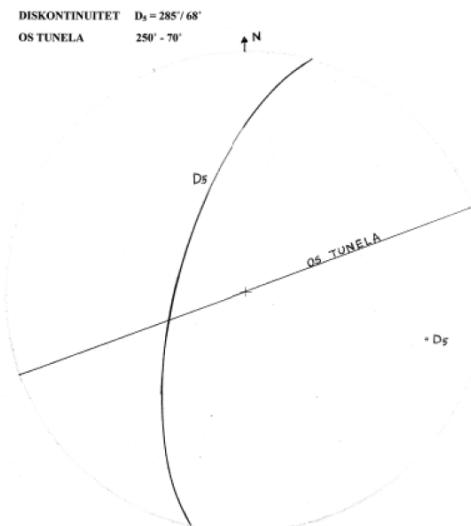
Slika 19. Strukturni dijagram diskontinuiteta br. 5

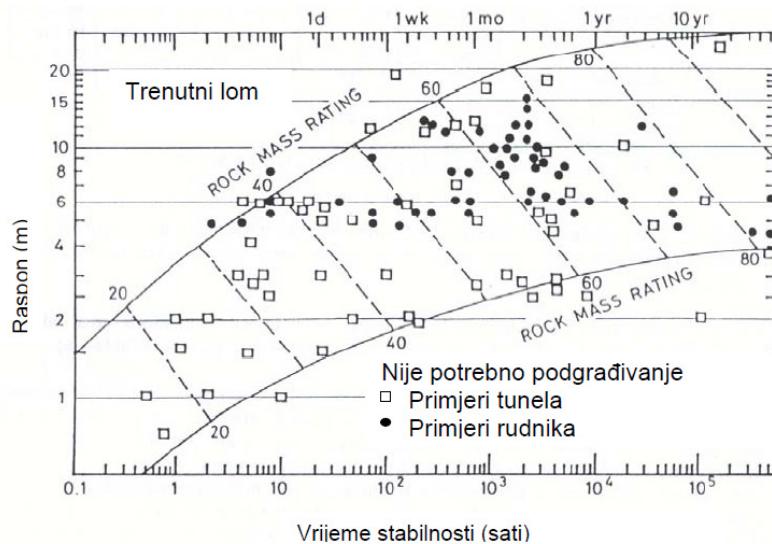
Prosječno vrijeme stabilnosti nepodgrađenog otvora prema dijagramu raspon/vrijeme stabilnosti je maksimalno.

Slika 20. Dijagram raspon/vrijeme stabilnosti za petu lokaciju

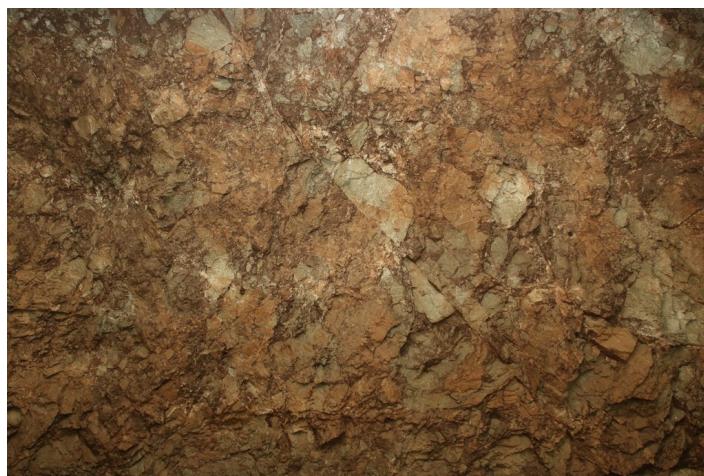
Na ovoj lokaciji nalazi se diskontinuitet u tektonskoj breći i uočljivo je da su duž njega kameniti blokovi u breći pukli i da je bilo kretanja blokova duž diskontinuiteta. Dakle, riječ je o paraklazi, rasjednoj plohi velike duljine. Diskontinuitet je suh i nema ni starih tragova procjeđivanja. Izmjereni otklon smjera pada od sjevera iznosi 289° a otklon od horizontale je 52° .

Slika 21. Pogled na šestu lokaciju

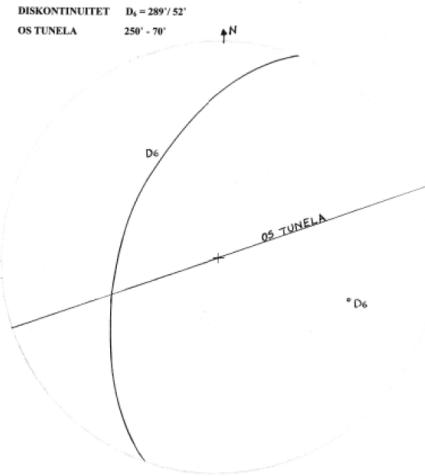
Slika 22. Strukturni dijagram diskontinuiteta br. 6

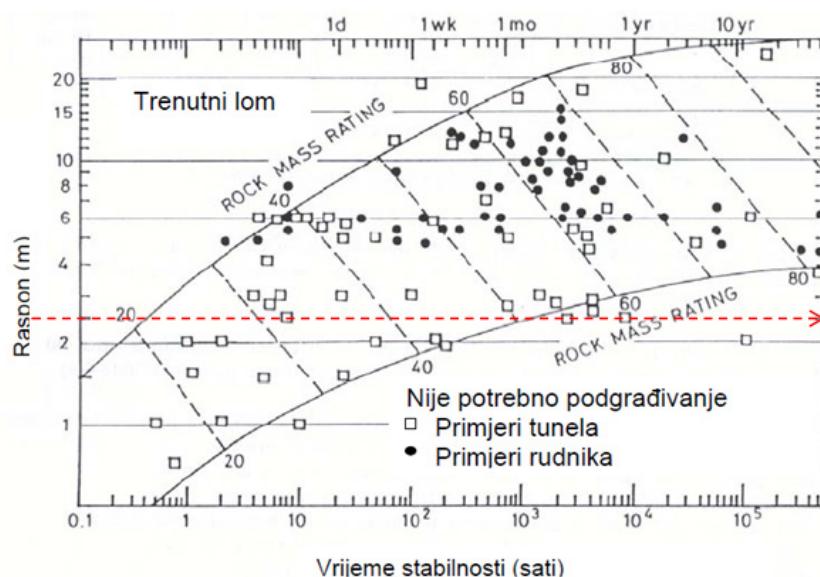
Prosječno vrijeme stabilnosti nepodgrađenog otvora prema dijagramu raspon/vrijeme stabilnosti je maksimalno.

Slika 27. Dijagram raspon/vrijeme stabilnosti za šestu lokaciju
