SANACIJA TEMELJNE KONSTRUKCIJE SAMOSTANSKE CRKVE U KRALJEVOJ SUTJESCI

Dragan Martinović, dipl. ing. građ.

REHABILITATION OF THE FOUNDATION STRUCTURE OF THE MONASTERY CHURCH IN KRALJEVA SUTJESKA

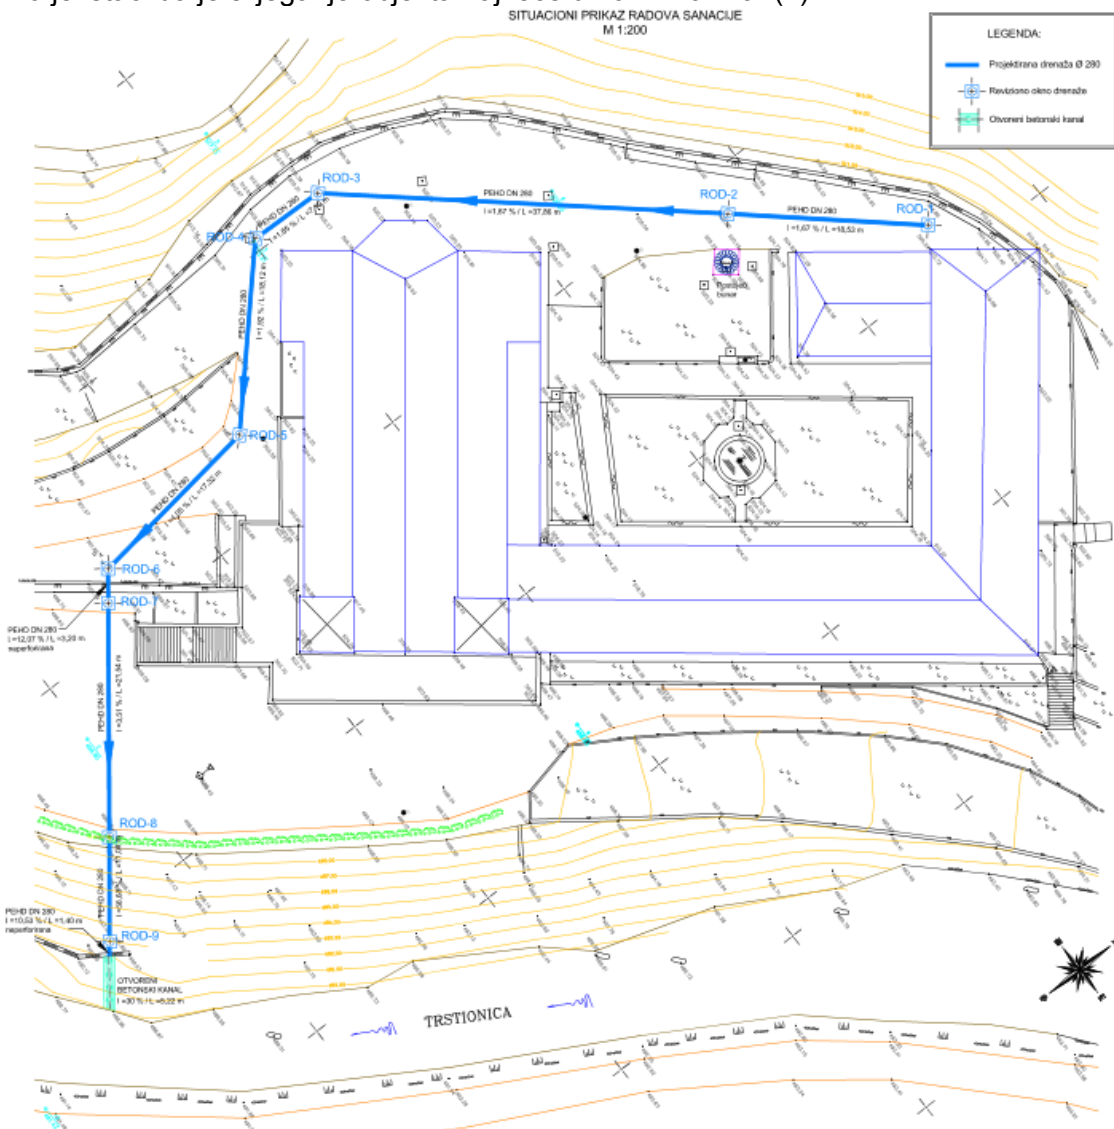
Kontinuiranim praćenjem, gore spomenutog, sustava monitoringa, kroz vremenski period od tri (3) godine, utvrđena je kinematika objekta. Mjerenjem slijeganja objekta crkve te rada pukotina na kojima su ugrađeni markeri, evidentiran je proces stalnog otvaranja određenog broja pukotina uzrokovan diferencijalnim slijeganjem južnog dijela objekta uz lagano naginjanje masivnih zvonika crkve ka Trstionici. Konačno je zaključeno da je na svim mjernim bazama i reperima ustanovljen stalan razvoj oštećenja u vidu proširenja i produljenja pukotina, lomova pojedinih jače napregnutih dijelova konstrukcije, te slijeganje objekta. Važno je istaći da je slijeganje objekta najveće u zoni zvonika. (2)

Kao prvi korak u cilju zaustavljanja procesa slijeganja temeljne konstrukcije objekta crkve, nazvan I FAZA sanacije temeljne konstrukcije, izvedena je drenažna zavjesa oko objekta crkve i sanirana su oštećenja i nedostaci sustava odvodnje površinskih voda kako bi se u potpunosti uklonio ili pak značajno umanjio negativan utjecaj podzemnih i nadzemnih voda na promjene fizičko mehaničkih karakteristika temeljnog tla. Predmetni radovi su izvedeni u periodu od 13. X. 2005. do 10. XI. 2005. godine, a prema prethodno izrađenom projektu koji je temeljen na rezultatima provedenih istražnih radova. (3)
