## Analiza stanja kolničkih konstrukcija na autobusnim stajalištima u Gradu Rijeci

*Pregledni rad / Review paper  
Primljen/Received: 6. 4. 2018.;  
Prihvaćen/Accepted: 25. 5. 2018*

## Analysis of bus station pavement structure condition in the City of Rijeka

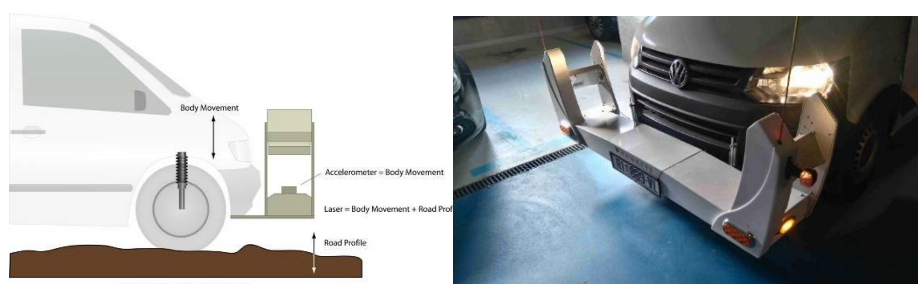
Slika 2. Prikaz mjernog vozila Hawkeye 2000

Mjerenja ravnosti vršena su mjernim vozilom Hawkeye 2000 opremljenim profilomjerom s mjernom gredom s pet laserskih jedinica (Slika 2).

Na odabranim karakterističnim lokacijama mjereni su tehnički parametri ravnosti u desnoj i lijevoj putanji kotača. Za potrebe rada analizirala se srednja vrijednost indeksa ravnosti. Mjerene vrijednosti i ocjena stanja s obzirom na ravnost je prikazano u Tablici 2.
