## Crkva sv. Franje – kamena ljepotica na Rasnu kod Širokog Brijega

*Pregledni rad / Review paper  
Primljen/Received: 30. 8. 2018.;  
Prihvaćen/Accepted: 7. 9. 2018.*

## Church of St. Francis - a stone beauty on Rasno near Široki Brijeg

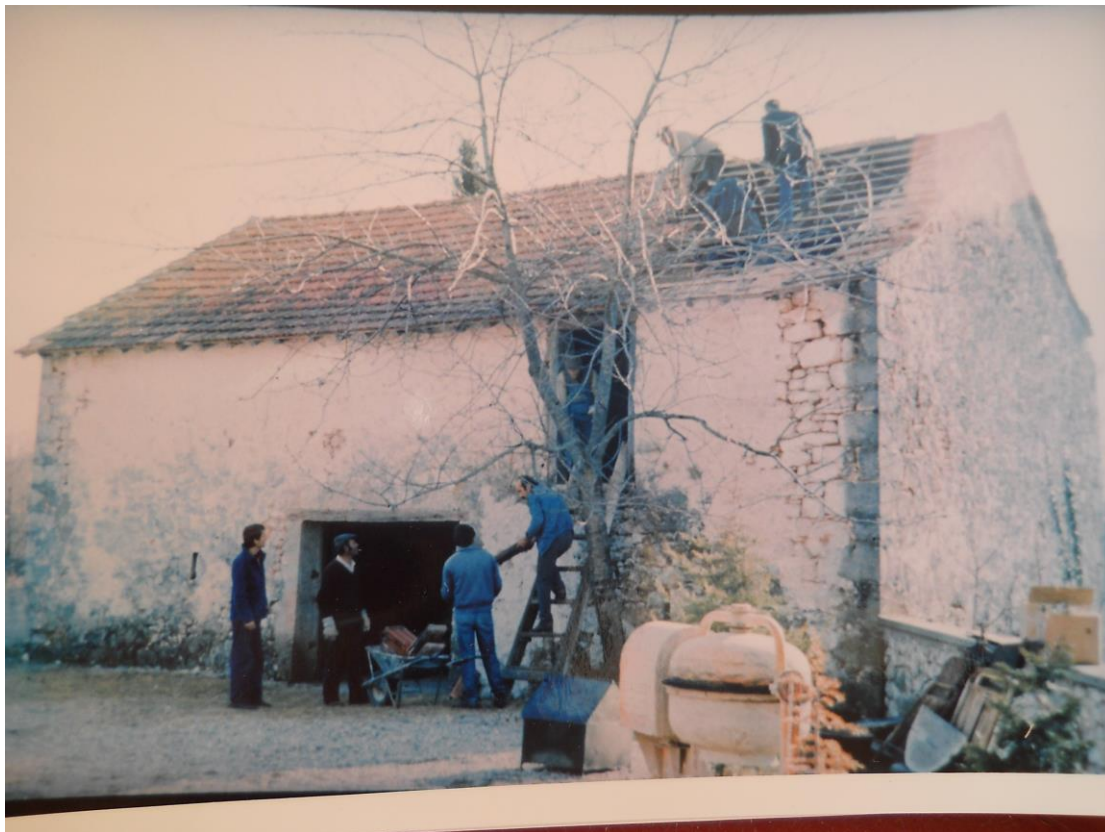
Slika 1. Stara župna kuća porušena 1985.

Stara župna kuća bila je katnica. Imala je stepenište sa solarom (malim balkonom). Orijentacija kuće bila je sjever-jug. Tradicionalni pod od pletenog pruća, tzv. lise dijelio je kat od prizemlja. Svećenik je stanovao na katu. Očito je sve bilo izvedeno i raspoređeno na brzinu, te se stoga ova kuća brzo pokazala nepogodnom za stanovanje. Možda se malo pretjeruje kada se tvrdi da je bila kao špilja puna škorpiona i crva. Ipak se sve do dovršenja nove župne kuće s kapelom u njoj služila sveta misa. O tome imamo župnikovu molbu biskupu da dopusti u "pruglini", kako se zove neuređena prostorija, govoriti misu. Pored toga što je služila za stanovanje i misu, ova je kuća služila kasnije i kao školska učionica. Inače, u Rasnu se vrlo rano započelo s obrazovanjem mladih. Župnik fra Lovro Sopta je 1902. tražio učitelja za školu u Rasnu. Očito sam nije mogao više obavljati župničku i učiteljsku službu zbog lošeg zdravlja.

Nekoliko je godina kasnije ova stara župna kuća pretvorena u gospodarsku zgradu (štalu) koja je s vremenom postala vrlo trošnom. U njoj su za vrijeme Drugoga svjetskog rata klesari klesali kamen za župnu crkvu. Porušena je za župnikovanja fra Drage Pažina 26. veljače 1985. Nešto je ranije porušena i kuhinja koja se nalazila između stare i nove župne kuće.

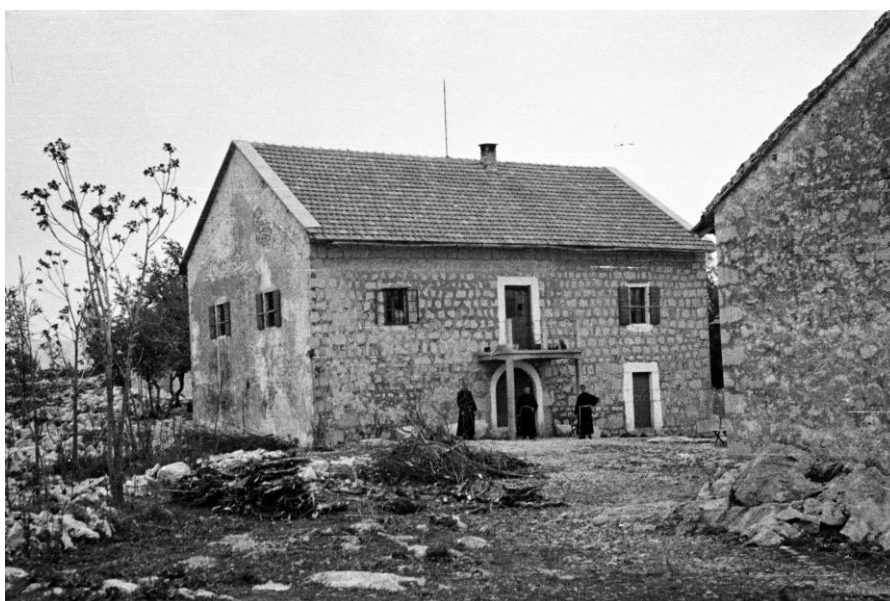
Slika 2. Stara župna kuća s kapelom (podignuta 1883.-1892., a obnovljena 1970./1973).

Novi je župni stan za vrijeme župnika fra Petra Vlašića od 1970. do 1973. potpuno preuređen i obnovljen. Projekt obnove izradio je ing. Z. Gutić, a izvedbu i nacрте izradilo je poduzeće Projektant iz Mostara. Nova je kuća građena s domaćom radnom snagom i lokalnim majstorima. O obnovi fra Petar Vlašić piše: S radom je započeto 28. srpnja 1971. Radilo se bratski i svojski, radilo se od jutra do noći. Radne grupe čak su brojale i preko četrdeset radnika... Radili su starci, mladići, djevojke, pa i djeca su dala svoj doprinos u gradnji. Ljudi su predano radili iz ljubavi prema vjeri i fratra. Radovi su dovršeni 1973. godine i u to je vrijeme ovaj stan bio jedan od najljepših u Hercegovini. Kada je riječ o preuređivanjima, obnavljanjima i okolišnim detaljima vrijedi istaknuti da se također puno toga uradilo i za vrijeme župnika fra Drage Pažina. Oko crkve je stvoren prostrani plato, uređeni su prolazi i zasađano je ukrasno bilje. Godine 1985. dograđena je gospodarska kuća s garažom i vrtom.

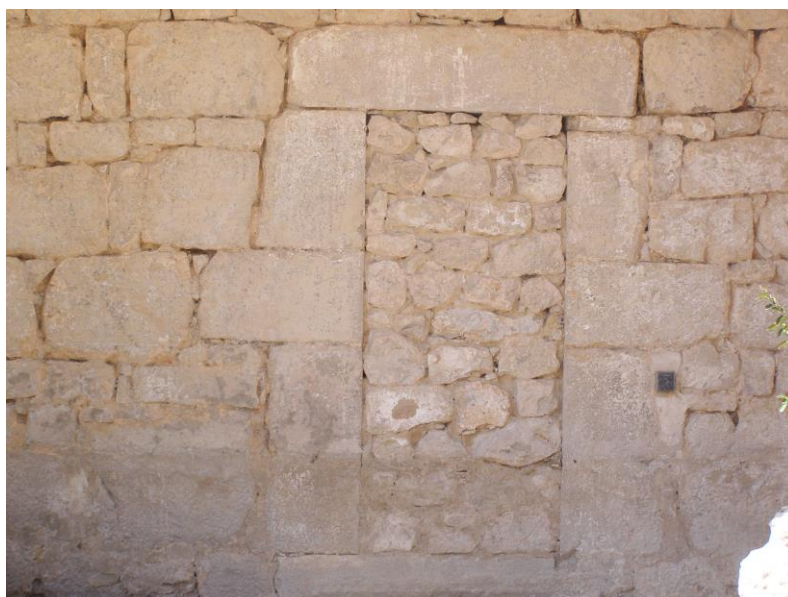
Slika 3. Novootkriveni ulaz u staru *kapelu* u sklopu nove župne kuće

Nova župna kuća više ne sadržava kapelu jer je župna crkva udaljena samo pedesetak metara. Na mjestu stare kapele danas su smješteni vjeronaučna dvorana, ulazno predvorje i župni ured. Inače, donedavni župnik fra Ivan Kvesić "otkrio" je ulaz u prvu župnu crkvicu, odnosno kapelu, u sklopu nove župne kuće. Ovaj se zazidani ulaz nakon skidanja fasade i sloja morta može vidjeti na slici 3. Kod novoga župnika fra Ante Kurtovića postoji dobra volja i želja da se izvrši restauracija ovoga ulaza kao i cijele stare kapele u vremenu koje slijedi. Ovako revitalizirana građevina zasigurno bi dobila još veće i baštinsko i povijesno značenje.

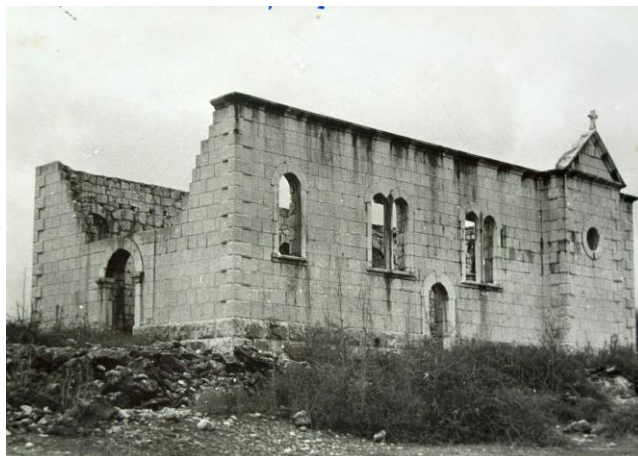
Slika 4. Crkva u gradnji, 1941. godine

Današnja crkva u Rasnu ipak se započela zidati 1938. Stanovnici Dužica i Buhova ipak nisu pristali na biskupovu zapovijed. Također i početkom 1939. mještani Dužica i Buhova nisu radili na crkvi premda su se radovi zahuktali. Stoga je fra Tadija molio provincijala da im da ultimatum. Zidari su bili među ostalima Petar Bakula i Ante Petric iz Posušja. U tome razdoblju crkva je dozidana do glavnog vijenca, odnosno pokrova. Župnik fra Tadija Beljan zahtijevao je da gradnja bude što ljepša i kvalitetnija, a građevina što trajnija. Zbog ratnih događanja svi su radovi prekinuti. O tome piše "ratni" župni pomoćnik fra Janko Bubalo. Radovi se nisu mogli nastaviti jer jednostavno nije bilo hrane za radnike. Od dobivene pomoći iz Bjelovara uspjelo se tek prehranjivati kamenoklesare. Radovi na crkvi su stali.

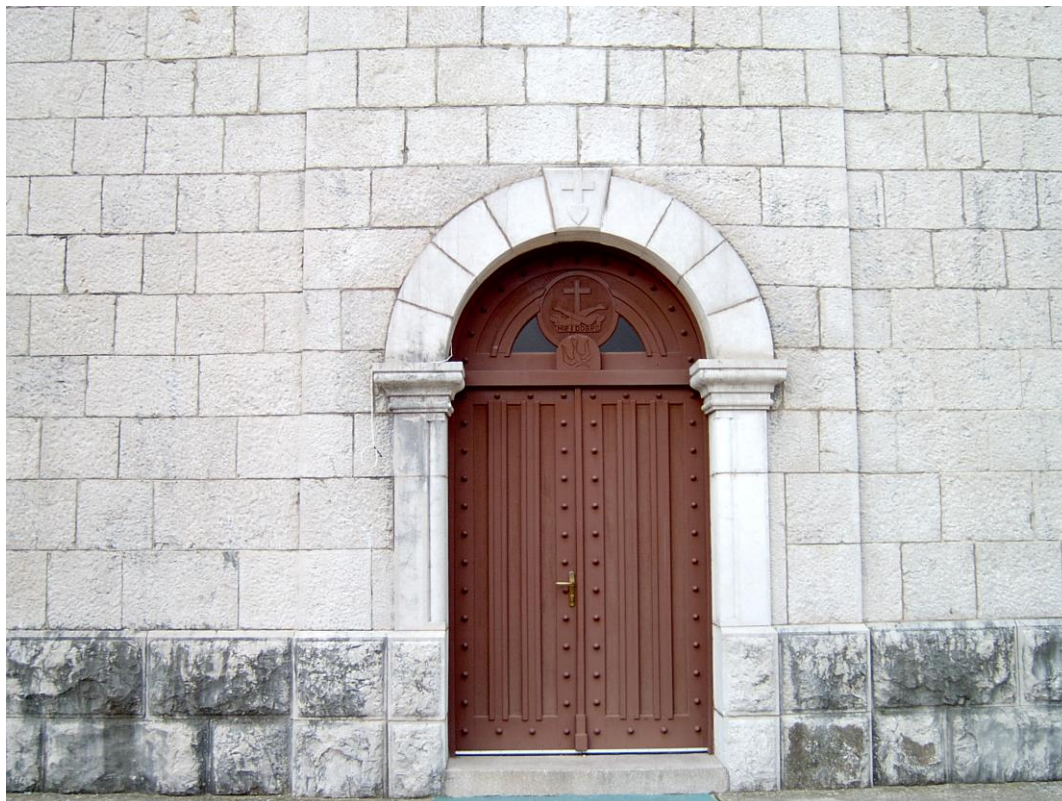
Slika 5. Glavni ulaz u crkvu

Rašanjnska je crkva skladna gradnja križnoga tlocrta kao na slici 5, a njezina orijentacija je istok-zapad. Duljina crkve iznosi 25,80 metara. a širina 11,35 metara. Polukružna je apsida dimenzija 5,60 metara sa 4,40 metra. Dvije postrane kapele su u stvari jednostavne niše širine 90 centimetara. Crkva ima betonski kor širine 3,75 metara. Zidovi crkve debljine 75 centimetara su dvoslojni. Unutarnji je sloj sazidan od lomljenoga lokalnog kamena vapnenca u vapnenom mortu, dok je vanjski izrađen od pravilno klesanoga pravokutnog kamena. Skoro cijeli vijenac izgrađen je od kamena izuzev dijela koji je 1958. godine betonski nadograđen. Također je od armiranog betona i polukružni zid iznad kora kojim je zatvoren bočni dio stropne konstrukcije.

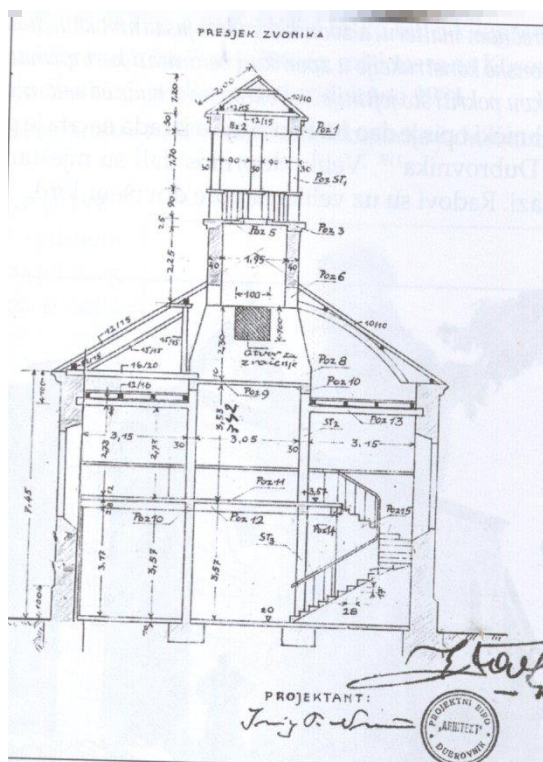
Slika 6. Poprečni presjek na prednjem dijelu sa zvonikom

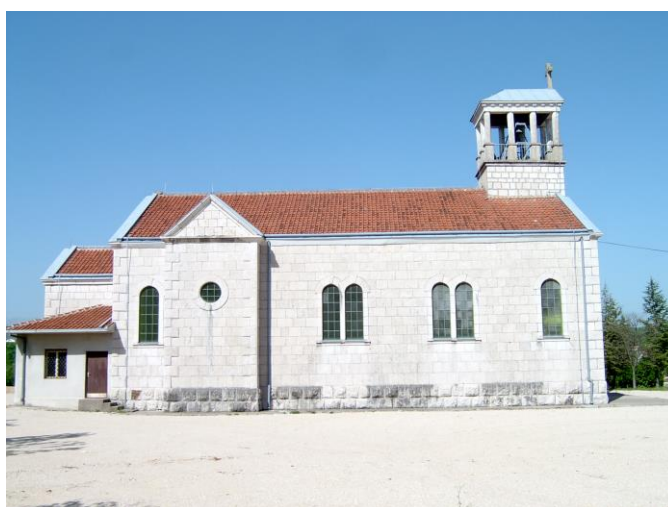
Slika 7. Bočno pročelje rašanjske crkve

Crkva ima dvostrešni drveni krov koji se oslanja na drvenu konstrukciju stropa. Strop je bačvasti s lučnim daščanim remenatama na razmaku od oko 100 centimetara kao glavnim nosačima. Remenate su ujedno i oslonac podrožnicima krovne konstrukcije. Ušteda je razlog ovakvoga neuobičajenog načina rješavanja krovne konstrukcije. Zbog toga je krov izrađen bez očekivanih kosih "stolica" za koje je potreban veći prostor između stropne i krovne konstrukcije. Taj bi prostor povećao visinu crkve i tako je dodatno poskupio. Na dijelu krova iznad kora, gdje nema stropa, izvedena je klasična stolica kao oslonac krovnoj konstrukciji. Ispod stropa u srednjim trećinama lađe izrađene su čelične zatege od glatkih armaturnih šipaka profila 25 milimetara koje su usidrene u armiranobetonski vijenac zida.

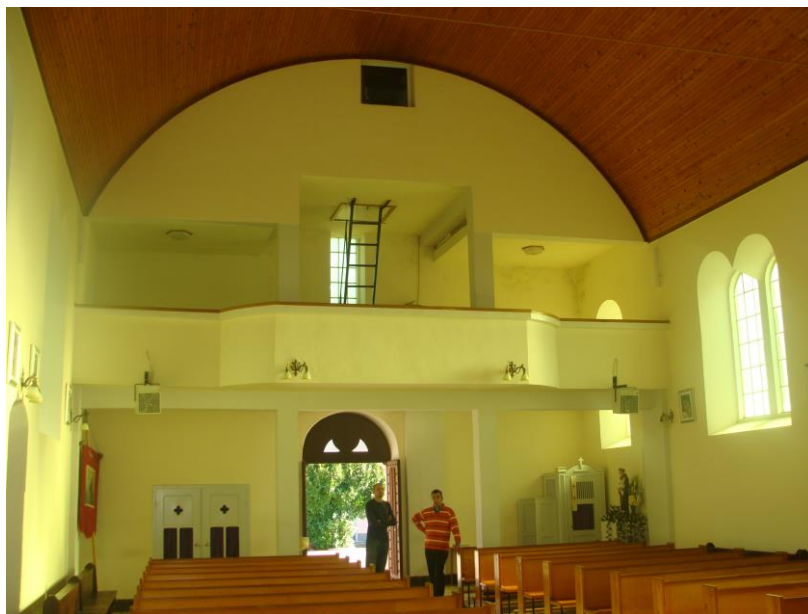
Slika 8. Pogled na ulaz i kor
